Einschätzung von Durchlass-Bauwerken und Gefährdung des Fischotters

Aufnahme Nummer: 1645-004

Aufnahme-Datum: 02.09.2010

Gewässername: k.A.
Lage: Rambin - Drammendorf
Straße: k.A.
sonstige Straße
Todfunde: 0

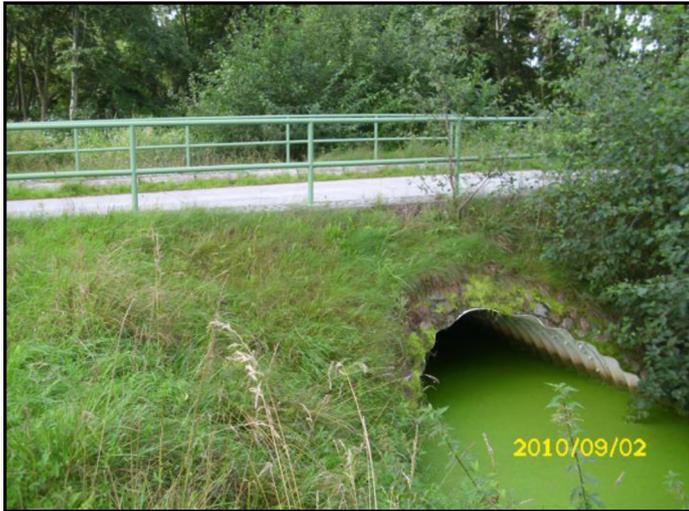
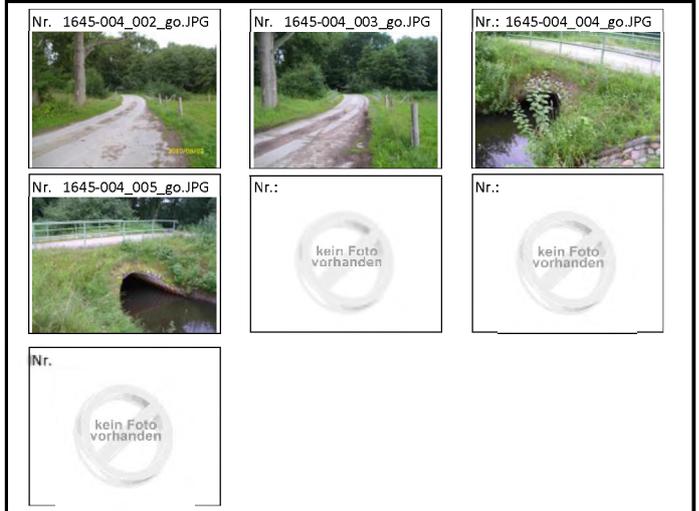
Nr.: 1645-004_001_go.JPG

Störfaktoren: Flutungsgefahr , Böschung ungünstig für wandernde Tiere (zum Gewässer steiler und tiefer als Böschung zur Straße) , Ungünstiges 'Länge zu Durchmesser'-Verhältnis , Bermen fehlen

Uferlinie verengt oder wird vom Bauwerk unterbrochen

Brückentyp: Maulprofil
Durchlaß Durchmesser: k.A.
Lichte Breite [m]: 3
Lichte Höhe [m]: 1
Brückenlänge [m]: 7
Bermen-Anzahl: keine
Bermenform: keine
Bermen-Neigung: keine
Bermen-Breite [m]: keine
keine
Bermen-Verfügbar: keine
keine

Bedeutung im Habitatverbund: sehr hoch
Verkehrsdichte: gering
Brückenindex: 0,429
Durchlass-Tauglichkeit: bedingt geeignet

Priorität Festlegung: **mittel**
