# Einschätzung von Durchlass-Bauwerken und Gefährdung des Fischotters

Aufnahme Nummer: 1645-006

Aufnahme-Datum: 02.09.2010

Gewässername: k.A.  
Lage: Samtens  
Straße: B 96  
Bundesstraße  
Todfunde: 0

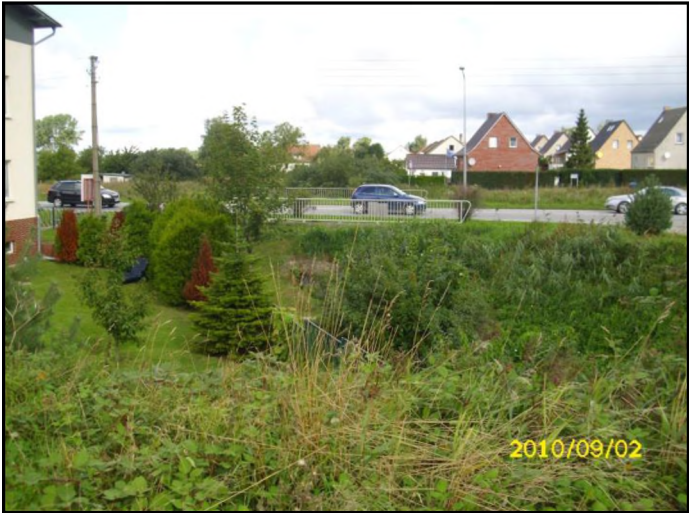
Nr.: 1645-006\_001\_go.JPG

Brückentyp: Maulprofil

Lichte Breite [m]: 1,4  
Lichte Höhe [m]: 1,7  
Bermen-Anzahl: keine  
Bermenform: keine

Bedeutung im Habitatverbund: sehr hoch  
Verkehrsdichte: hoch  
Brückenindex: 0,099  
Durchlass-Tauglichkeit: ungeeignet

| Entfernung Rechen | <input type="checkbox"/> | Markierstruktur Laufbohle fest | <input checked="" type="checkbox"/> |
| Kastendurchlass/Maul beids. Berme | <input checked="" type="checkbox"/> | Verrohrung öffnen | <input type="checkbox"/> |
