# Einschätzung von Durchlass-Bauwerken und Gefährdung des Fischotters

Aufnahme Nummer: 1645-010

Aufnahme-Datum: 02.09.2010

Gewässername: k.A.  
Lage: Warksow  
Straße: L 29  
Landesstraße  
Totfunde: 0

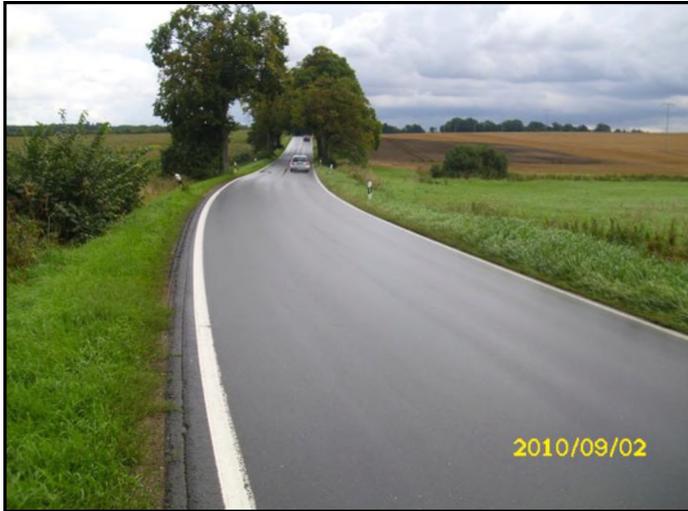
Nr.: 1645-010\_001\_go.JPG

Brückentyp: Rohrdurchlass

Brückenlänge [m]: 24

Bedeutung im Habitatverbund: mittel  
Verkehrsdichte: mittel  
Brückenindex: 0  
Durchlass-Tauglichkeit: ungeeignet

Geschwindigkeitsbegrenzung	<input type="checkbox"/>	Bermen an Ufer anbinden	<input type="checkbox"/>
Trockenröhre einbringen	<input checked="" type="checkbox"/>	Wiesenzufahrten verlegen	<input type="checkbox"/>
		Komplexmaßnahmen notwendig	<input type="checkbox"/>
