Einschätzung von Durchlass-Bauwerken und Gefährdung des Fischotters

Aufnahme Nummer: 1645-012

Gewässername: Sehrowbach
Lage: Sehrowbach westl. Sehrow
Straße: L 30
Landesstraße
Todfunde: 2

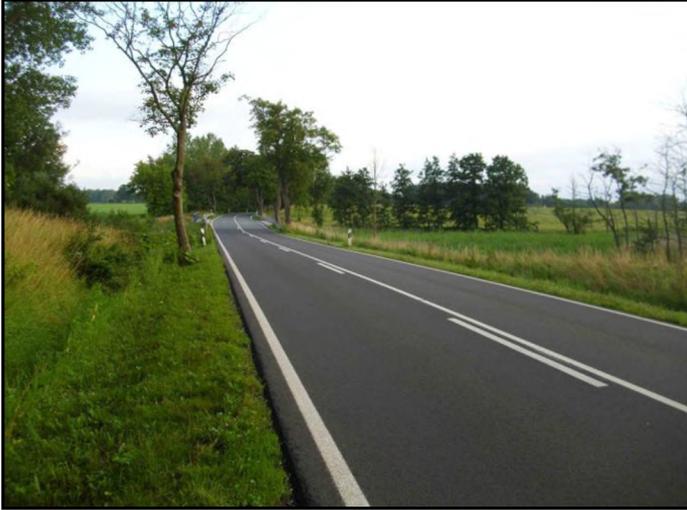
Nr.: 1645-012_001_go.JPG

sonstige Störfaktoren: Bermen zu tief

Brückentyp: Kastenbrücke

Lichte Breite [m]: 8,6
Lichte Höhe [m]: 1,2

Bermen-Breite [m]: 1,8
1,8

Bedeutung im Habitatverbund: sehr hoch
Verkehrsdichte: mittel
Brückenindex: 1,032
Durchlass-Tauglichkeit: bedingt geeignet

Priorität Festlegung: oberste Priorität
