# Einschätzung von Durchlass-Bauwerken und Gefährdung des Fischotters

Aufnahme Nummer: 1646-001

Aufnahme-Datum: 02.09.2010

Gewässername: k.A.  
Lage: Garz  
Straße: L 29/L30  
Landesstraße  
Totfunde: 0

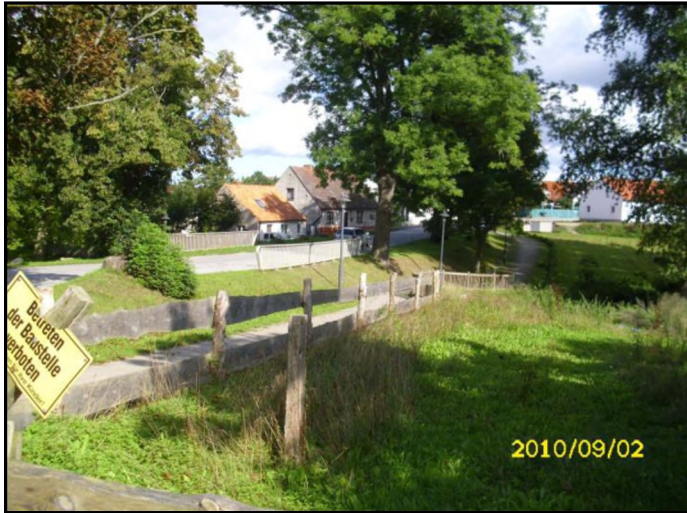
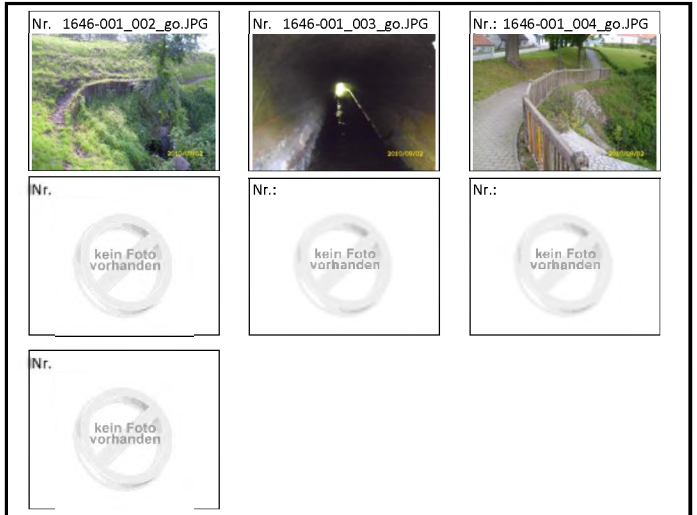
Nr.: 1646-001\_001\_go.JPG

Störfaktoren: Flutungsgefahr, Ungünstiges 'Länge zu Durchmesser'-Verhältnis

Brückentyp: Rohrdurchlass

Lichte Breite [m]: 1,1  
Lichte Höhe [m]: 0,9

Brückenlänge [m]: 17

Bedeutung im Habitatverbund: mittel  
Verkehrsdichte: hoch  
Brückenindex: 0,058  
Durchlass-Tauglichkeit: ungeeignet

Geschwindigkeitsbegrenzung	<input type="checkbox"/>	Bermen an Ufer anbinden	<input type="checkbox"/>
Trockenröhre einbringen	<input type="checkbox"/>	Wiesenzufahrten verlegen	<input type="checkbox"/>
		Komplexmaßnahmen notwendig	<input checked="" type="checkbox"/>
