# Einschätzung von Durchlass-Bauwerken und Gefährdung des Fischotters

Aufnahme Nummer: 1646-002

Aufnahme-Datum: 02.09.2010

Gewässername: k.A.  
Lage: nsg Kniepower See  
Straße: L 291  
Landesstraße  
Todfunde: 0

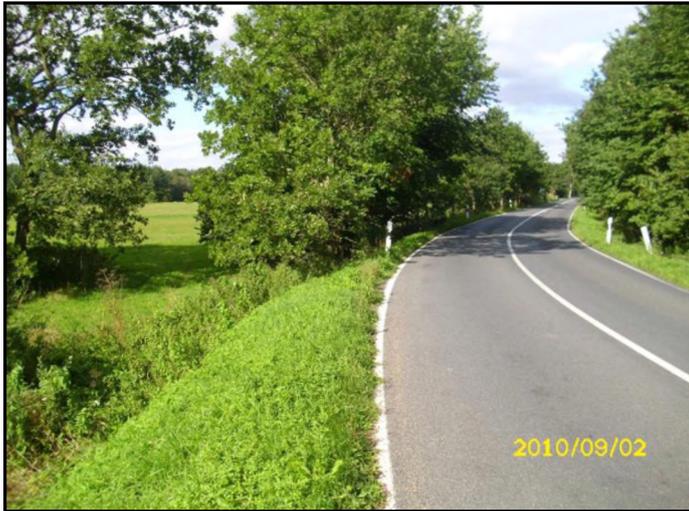
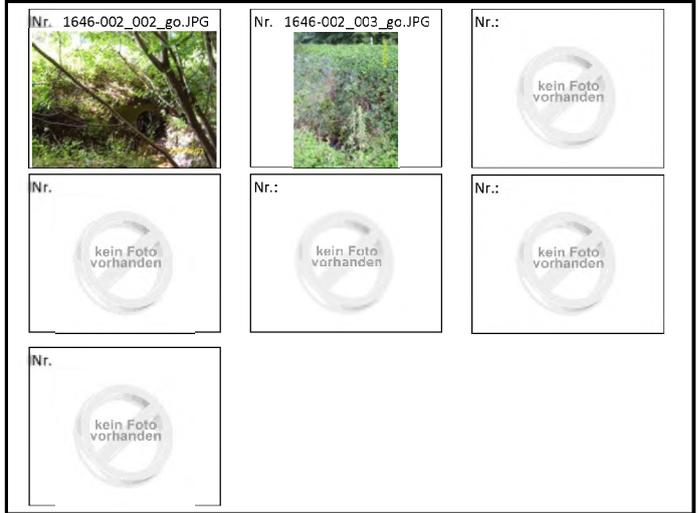
Nr.: 1646-002\_001\_go.JPG

Störfaktoren: Flutungsgefahr , Ungünstiges 'Länge zu Durchmesser'-Verhältnis

Turbulenzen oder Turbulenzengefahr nach Regen usw. , Zufahrt Wiese/Feld, der Otter aus dem Wasser und damit auf die Böschung und dichter an die Straße führt.

Brückentyp: Rohrdurchlass

Lichte Breite [m]: 0,9  
Lichte Höhe [m]: 0,7

Bedeutung im Habitatverbund: sehr hoch  
Verkehrsdichte: hoch  
Brückenindex: 0,063  
Durchlass-Tauglichkeit: ungeeignet

Geschwindigkeitsbegrenzung	<input type="checkbox"/>	Bermen an Ufer anbinden	<input type="checkbox"/>
Trockenröhre einbringen	<input checked="" type="checkbox"/>	Wiesenzufahrten verlegen	<input type="checkbox"/>
		Komplexmaßnahmen notwendig	<input type="checkbox"/>
