Einschätzung von Durchlass-Bauwerken und Gefährdung des Fischotters

Aufnahme Nummer: 1646-006

Aufnahme-Datum: 02.09.2010

Gewässername: k.A.
Lage: Karnitz Heidenfelde
Straße: L 291
Landesstraße
Todfunde: 0

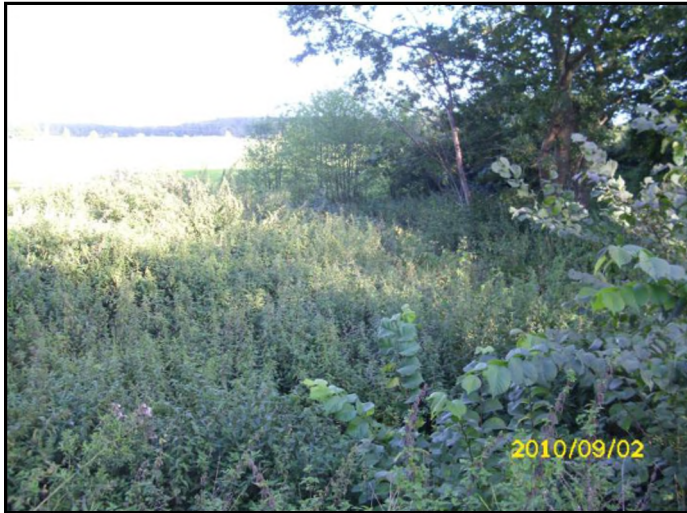
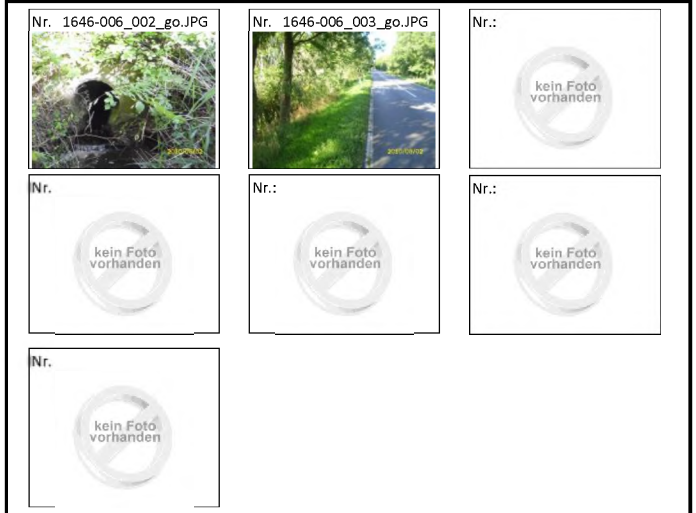
Nr.: 1646-006_001_go.JPG

Störfaktoren: Flutungsgefahr , Straßengraben offen mit Gewässer verbunden (in 1 oder mehr Richtungen). Gefahr, dass Otter diese Rinnen hochwandern und dann am Ende auf die Straße laufen.

Ungünstiges 'Länge zu Durchmesser'-Verhältnis , Turbulenzen oder Turbulenzengefahr nach Regen usw.

Brückentyp: Rohrdurchlass
Durchlaß Durchmesser: k.A.

Lichte Breite [m]: 0,9
Lichte Höhe [m]: 0,7
Brückenlänge [m]: 12

Bedeutung im Habitatverbund: mittel
Verkehrsdichte: hoch
Brückenindex: 0,052
Durchlass-Tauglichkeit: ungeeignet

Geschwindigkeitsbegrenzung	<input type="checkbox"/>	Bermen an Ufer anbinden	<input type="checkbox"/>
Trockenröhre einbringen	<input checked="" type="checkbox"/>	Wiesenzufahrten verlegen	<input type="checkbox"/>
		Komplexmaßnahmen notwendig	<input type="checkbox"/>
