Einschätzung von Durchlass-Bauwerken und Gefährdung des Fischotters

Aufnahme Nummer: 1646-018

Gewässername: Sehrowbach
Lage: westl. Stönkvitz
Straße: B 96
Bundesstraße
Todfunde: 0

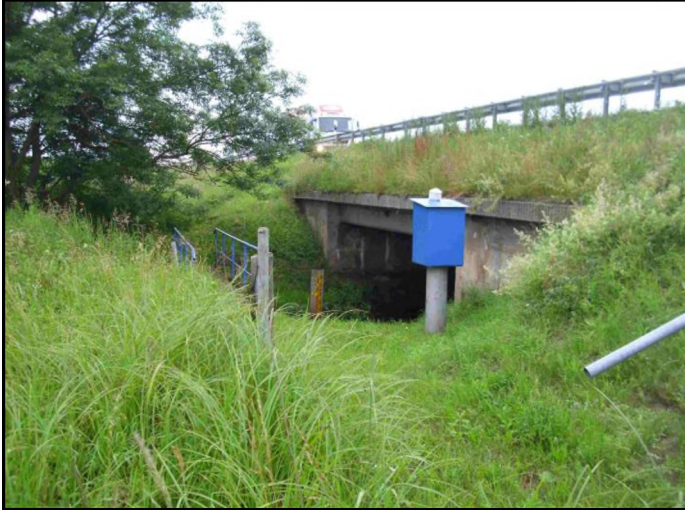
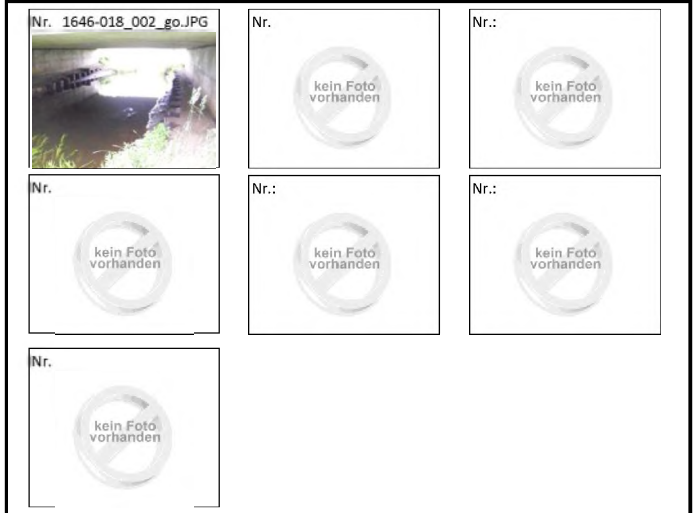
Nr.: 1646-018_001_go.JPG

Störfaktoren: Ungünstiges 'Länge zu Durchmesser'-Verhältnis , Bermen ungünstig

Brückentyp: Kastenbrücke

Lichte Breite [m]: 7,5
Lichte Höhe [m]: 1,9

Priorität Festlegung: hoch
