Einschätzung von Durchlass-Bauwerken und Gefährdung des Fischotters

Aufnahme Nummer: 1646-022

Aufnahme-Datum: 05.07.2011

Gewässername: k.A.
Lage: Krakow(rügen)Bahn
Straße: k.A.
Gleisanlage
Todfunde: 0

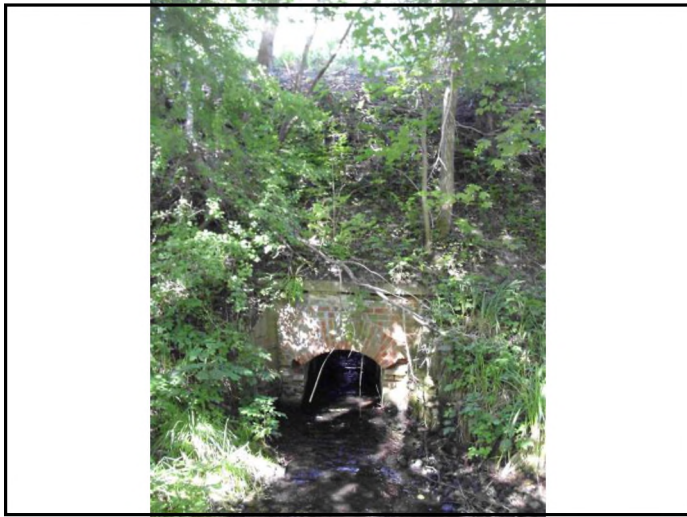
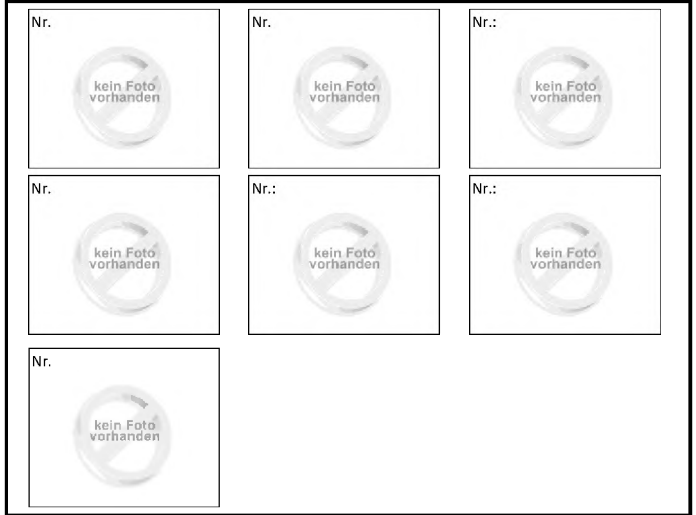
Nr.: 1646-022_001_go.JPG

Brückentyp: Kastendurchlass

Lichte Breite [m]: 1
Lichte Höhe [m]: 0,8

Brückenlänge [m]: 17

Bedeutung im Habitatverbund: mittel
Verkehrsdichte: gering
Brückenindex: 0,047
Durchlass-Tauglichkeit: ungeeignet

Geschwindigkeitsbegrenzung	<input type="checkbox"/>	Bermen an Ufer anbinden	<input type="checkbox"/>
Trockenröhre einbringen	<input checked="" type="checkbox"/>	Wiesenzufahrten verlegen	<input type="checkbox"/>
		Komplexmaßnahmen notwendig	<input type="checkbox"/>
