# Einschätzung von Durchlass-Bauwerken und Gefährdung des Fischotters

Aufnahme Nummer: 1646-039

Aufnahme-Datum: 05.07.2011

Gewässername: Beek  
Lage: Rosengarten süd  
Straße: k.A.  
sonstige Straße  
Todfunde: 0

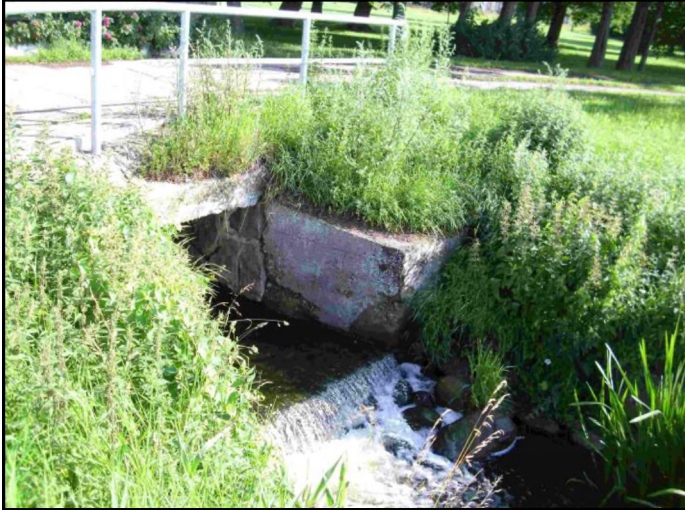
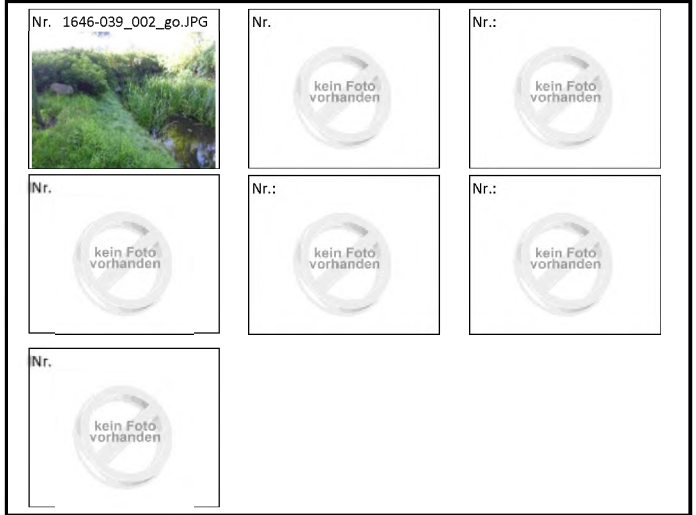
Nr.: 1646-039\_001\_go.JPG

Brückentyp: Kastendurchlass

Lichte Breite [m]: 2  
Lichte Höhe [m]: 1

Brückenlänge [m]: 6

Bedeutung im Habitatverbund: mittel  
Verkehrsdichte: mittel  
Brückenindex: 0,333  
Durchlass-Tauglichkeit: ungeeignet
