Einschätzung von Durchlass-Bauwerken und Gefährdung des Fischotters

Aufnahme Nummer: 1646-042

Gewässername: k.A.
Lage: L301 Bahnübergang Pastitz
Straße: L 301
Landesstraße
Todfunde: 0

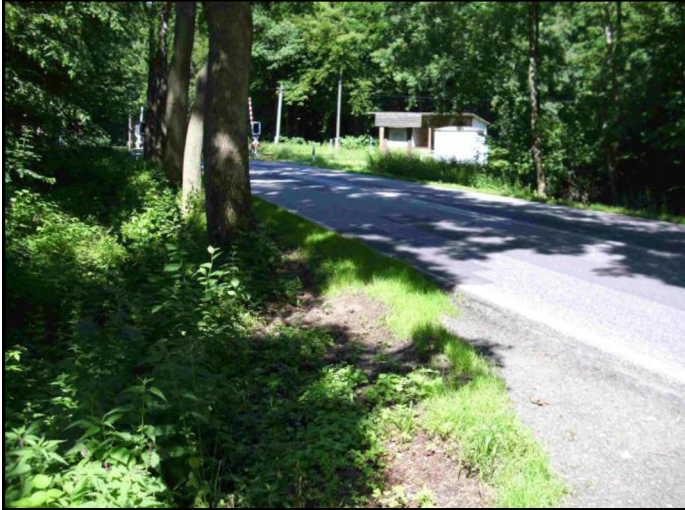
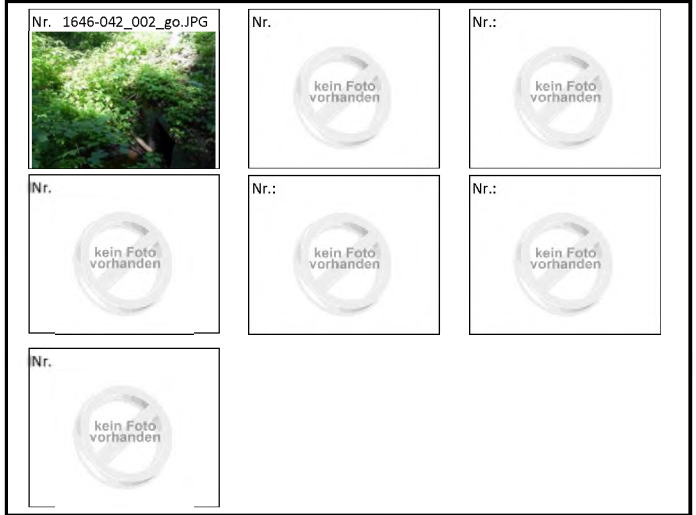
Nr.: 1646-042_001_go.JPG

Störfaktoren: Flutungsgefahr, Straßengraben offen mit Gewässer verbunden (in 1 oder mehr Richtungen). Gefahr, dass Otter diese Rinnen hochwandern und dann am Ende auf die Straße laufen.

Ungünstiges 'Länge zu Durchmesser'-Verhältnis

Brückentyp: Rohrdurchlass

Lichte Breite [m]: 0,6
Lichte Höhe [m]: 0,8

Brückenlänge [m]: 11

Bedeutung im Habitatverbund: gering
Verkehrsdichte: hoch
Brückenindex: 0,044
Durchlass-Tauglichkeit: ungeeignet

Geschwindigkeitsbegrenzung	<input type="checkbox"/>	Bermen an Ufer anbinden	<input type="checkbox"/>
Trockenröhre einbringen	<input checked="" type="checkbox"/>	Wiesenzufahrten verlegen	<input type="checkbox"/>
		Komplexmaßnahmen notwendig	<input type="checkbox"/>
