Einschätzung von Durchlass-Bauwerken und Gefährdung des Fischotters

Aufnahme Nummer: 1646-045

Aufnahme-Datum: 05.07.2011

Gewässername: k.A.
Lage: Nordwestl. Güstelitz
Straße: K 15
Kreisstraße
Todfunde: 0

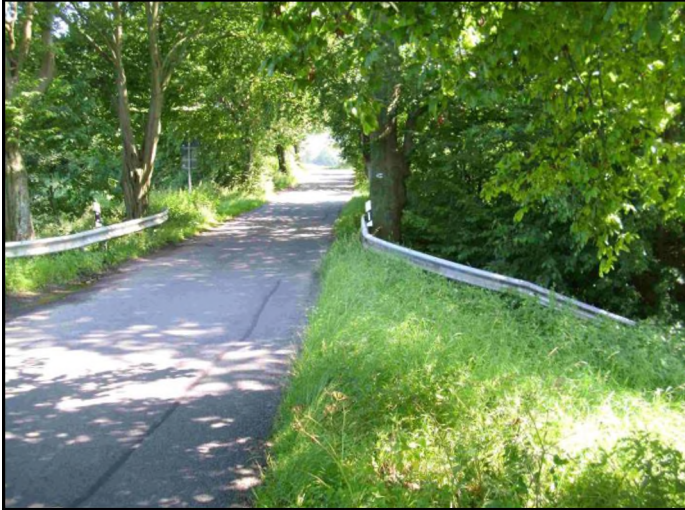
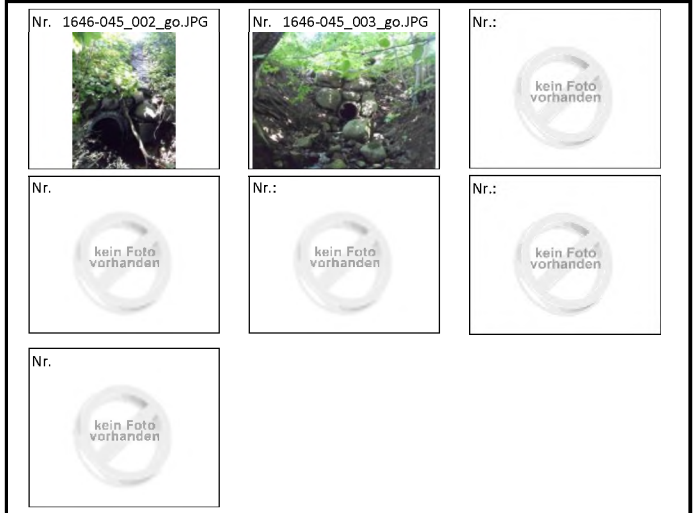
Nr.: 1646-045_001_go.JPG

Störfaktoren: Sohlschwelle , Flutungsgefahr , Böschung ungünstig für wandernde Tiere (zum Gewässer steiler und tiefer als Böschung zur Straße).

Ungünstiges 'Länge zu Durchmesser'-Verhältnis , Turbulenzen oder Turbulenzgefahr nach Regen usw.

Brückentyp: Rohrdurchlass

Lichte Breite [m]: 0,5
Lichte Höhe [m]: 0,4

Brückenlänge [m]: 10

Bedeutung im Habitatverbund: gering
Verkehrsdichte: mittel
Brückenindex: 0,02
Durchlass-Tauglichkeit: ungeeignet

Geschwindigkeitsbegrenzung	<input checked="" type="checkbox"/>	Bermen an Ufer anbinden	<input type="checkbox"/>
Trockenröhre einbringen	<input checked="" type="checkbox"/>	Wiesenzufahrten verlegen	<input type="checkbox"/>
		Komplexmaßnahmen notwendig	<input type="checkbox"/>
