# Einschätzung von Durchlass-Bauwerken und Gefährdung des Fischotters

Aufnahme Nummer: 1646-047

Aufnahme-Datum: 07.07.2011

Gewässername: k.A.  
Lage: Wäldchen nördl. Stönkvitz  
Straße: B 96  
Bundesstraße  
Totfunde: 0

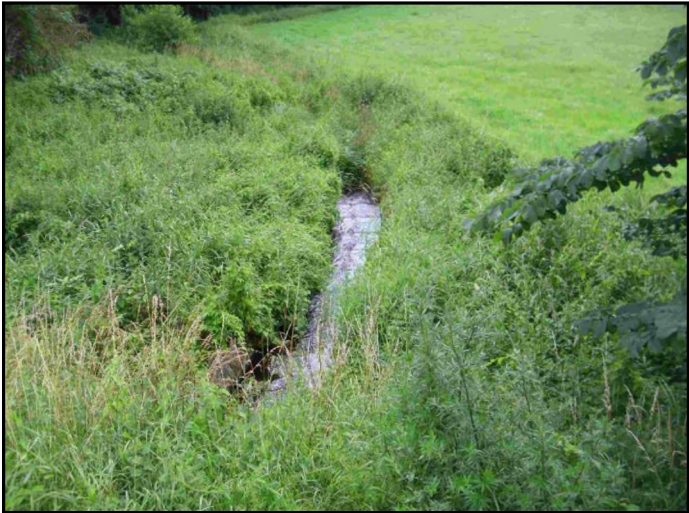
Nr.: 1646-047\_001\_go.JPG

Brückentyp: Rohrdurchlass

Lichte Breite [m]: 1  
Lichte Höhe [m]: 0,8  
Bermen-Anzahl: keine  
Bermenform: keine  
keine

Bedeutung im Habitatverbund: mittel  
Verkehrsdichte: hoch  
Brückenindex: 0,053  
Durchlass-Tauglichkeit: ungeeignet

| Kastendurchlass/Maul beids. Berme | <input checked="" type="checkbox"/> | Verrohrung öffnen | <input type="checkbox"/> |
| Trockenröhre einbringen | <input checked="" type="checkbox"/> | Wiesenzufahrten verlegen | <input type="checkbox"/> |
