# Einschätzung von Durchlass-Bauwerken und Gefährdung des Fischotters

Aufnahme Nummer: 1647-002

Aufnahme-Datum: 18.02.2011

Gewässername: k.A.  
Lage: Zirkow  
Straße: B 196  
Bundesstraße  
Totfunde: 0

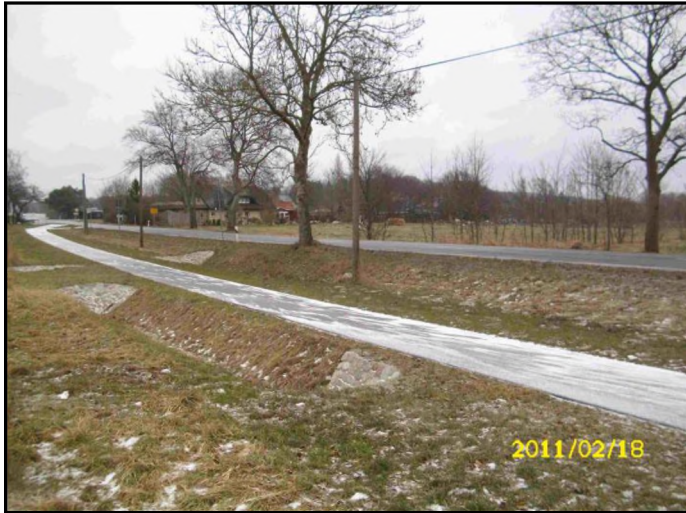
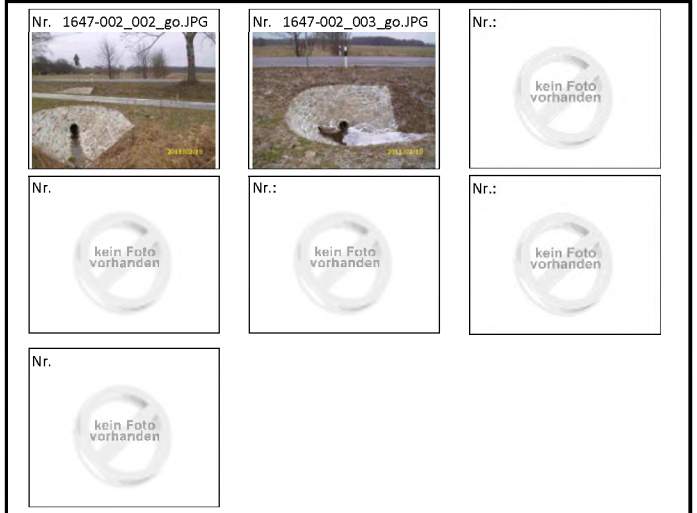
Nr.: 1647-002\_001\_go.JPG

Störfaktoren: Flutungsgefahr , Böschung ungünstig für wandernde Tiere (zum Gewässer steiler und tiefer als Böschung zur Straße).

Ungünstiges 'Länge zu Durchmesser'-Verhältnis , Parallelweg, der Otter aus dem Wasser und damit auf die Böschung und dichter an die Straße führt.

sonstige Störfaktoren: Straßengraben offen mit Gewässer verbunden (in 1 oder mehr Richtungen). Gefahr, dass Otter diese Rinnen hochwandern und dann am Ende auf die Straße laufen.

Brückentyp: Rohrdurchlass  
Durchlaß Durchmesser: k.A.  
Lichte Breite [m]: 0,2  
Lichte Höhe [m]: 0,2  
Bermen-Anzahl: keine  
Bermenform: keine  
Bermen-Neigung: keine  
Bermen-Breite [m]: keine  
Bermen-Verfügbar: keine  
keine

Bedeutung im Habitatverbund: gering  
Verkehrsdichte: hoch  
Brückenindex: 0  
Durchlass-Tauglichkeit: ungeeignet

Trennung Wehr Durchlass	<input type="checkbox"/>	keine notwendig	<input type="checkbox"/>
Installation oberhalb Wehr	<input type="checkbox"/>	Markierstruktur Steinsch	<input type="checkbox"/>
Installation unterhalb Wehr	<input type="checkbox"/>	Markierstruktur Ufersubstrat	<input type="checkbox"/>
Entfernung Rechen	<input type="checkbox"/>	Markierstruktur Laufbohle fest	<input type="checkbox"/>
Entfernung sonstige Hindernisse	<input type="checkbox"/>	Markierstruktur Laufbohle schwimmend	<input type="checkbox"/>
Kastendurchlass/Maul eins. Berme	<input checked="" type="checkbox"/>	Markierstruktur Podest	<input type="checkbox"/>
Kastendurchlass/Maul beids. Berme	<input type="checkbox"/>	Verrohrung öffnen	<input type="checkbox"/>
Markierstruktur einseitig	<input type="checkbox"/>	Leit-/Schutzzäune notwendig	<input type="checkbox"/>
Markierstruktur beidseitig	<input type="checkbox"/>	Leitstrukturen/ -senken einrichten	<input checked="" type="checkbox"/>

Geschwindigkeitsbegrenzung	<input type="checkbox"/>	Bermen an Ufer anbinden	<input type="checkbox"/>
Trockenröhre einbringen	<input checked="" type="checkbox"/>	Wiesenzufahrten verlegen	<input type="checkbox"/>
		Komplexmaßnahmen notwendig	<input type="checkbox"/>
