# Einschätzung von Durchlass-Bauwerken und Gefährdung des Fischotters

Aufnahme Nummer: 1647-011

Aufnahme-Datum: 18.02.2011

Gewässername: k.A.  
Lage: Granitz neu Sülitz  
Straße: L 29  
Landesstraße  
Todfunde: 0

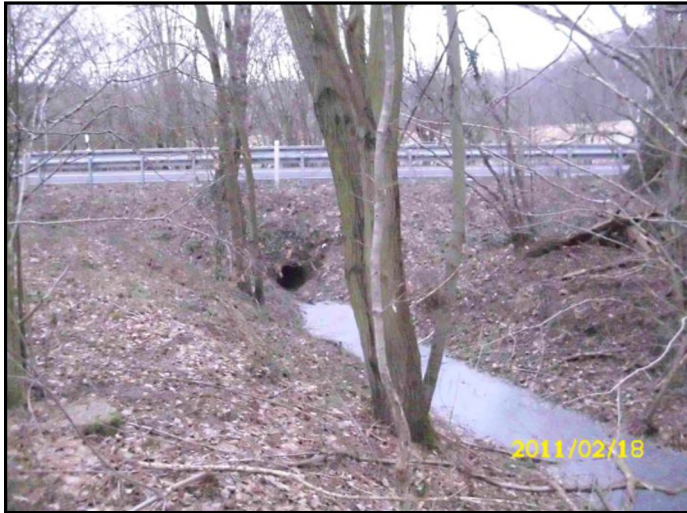
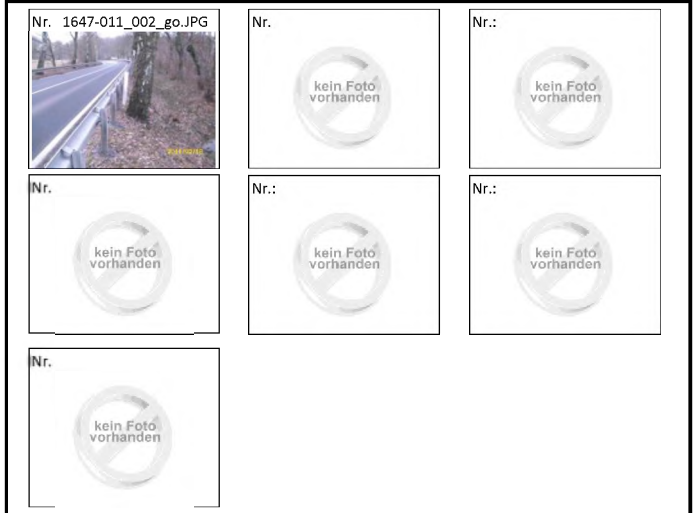
Nr.: 1647-011\_001\_go.JPG

Störfaktoren: Flutungsgefahr, Straßengraben offen mit Gewässer verbunden (in 1 oder mehr Richtungen). Gefahr, dass Otter diese Rinnen hochwandern und dann am Ende auf die Straße laufen.

Ungünstiges 'Länge zu Durchmesser'-Verhältnis

Brückentyp: Rohrdurchlass  
Durchlaß Durchmesser: k.A.

Lichte Breite [m]: 0,7  
Lichte Höhe [m]: 0,5  
Bermen-Anzahl: keine  
Bermenform: keine  
Bermen-Neigung: keine  
Bermen-Breite [m]: keine  
keine

Bedeutung im Habitatverbund: gering  
Verkehrsdichte: mittel  
Brückenindex: 0,029  
Durchlass-Tauglichkeit: ungeeignet

| Kastendurchlass/Maul eins. Berme | <input checked="" type="checkbox"/> | Markierstruktur Podest | <input type="checkbox"/> |
| Geschwindigkeitsbegrenzung | <input type="checkbox"/> | Bermen an Ufer anbinden | <input checked="" type="checkbox"/> |
| Trockenröhre einbringen | <input checked="" type="checkbox"/> | Wiesenzufahrten verlegen | <input type="checkbox"/> |
