Einschätzung von Durchlass-Bauwerken und Gefährdung des Fischotters

Aufnahme Nummer: 1739-006 Aufnahme-Datum: 09.09.2010

Gewässername: k.A.
Lage: Müritz Friedhofsweg
Straße: k.A.
sonstige Straße
Todfunde: 1

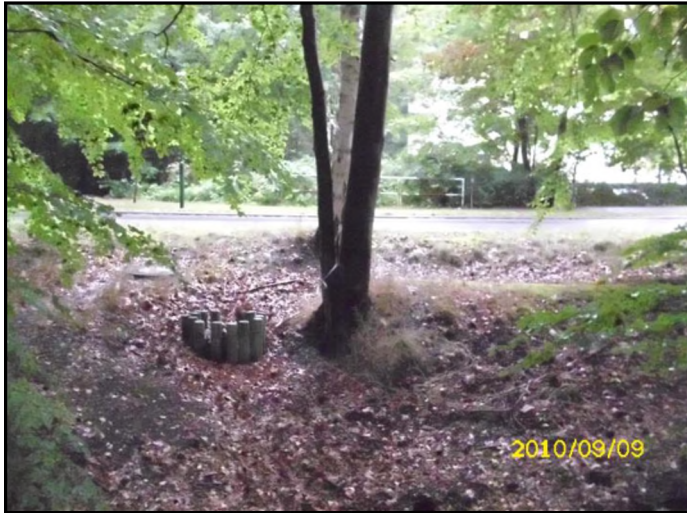
Nr.: 1739-006_001_go.JPG

Störfaktoren: Verrohrt , Alter Durchlass beseitigt/verfüllt und Gewässer verrohrt (Länge wird bei der Brückenlänge vermerkt)

Böschung ungünstig für wandernde Tiere (zum Gewässer steiler und tiefer als Böschung zur Straße).

sonstige Störfaktoren: Straßengraben offen mit Gewässer verbunden (in 1 oder mehr Richtungen). Gefahr, dass Otter diese Rinnen hochwandern und dann am Ende auf die Straße laufen.

Brückentyp: Rohrdurchlass Durchlaß Durchmesser: k.A.
Lichte Breite [m]: 0
Lichte Höhe [m]: 0 Brückenlänge [m]: (Fuß 9, k.A.)
Bermen-Anzahl: keine
Bermenform: keine
Bermen-Neigung: keine Bermen-Breite [m]: keine
Bermen-Verfügbar: keine keine

Bedeutung im Habitatverbund: gering
Verkehrsdichte: mittel
Brückenindex: 0
Durchlass-Tauglichkeit: ungeeignet

Geschwindigkeitsbegrenzung	<input type="checkbox"/>	Bermen an Ufer anbinden	<input type="checkbox"/>
Trockenröhre einbringen	<input checked="" type="checkbox"/>	Wiesenzufahrten verlegen	<input type="checkbox"/>
		Komplexmaßnahmen notwendig	<input type="checkbox"/>
