Einschätzung von Durchlass-Bauwerken und Gefährdung des Fischotters

Aufnahme Nummer: 1740-008

Gewässername: k.A.
Lage: Nördl Dechowshof
Straße: K 2
Kreisstraße
Totfunde: 0

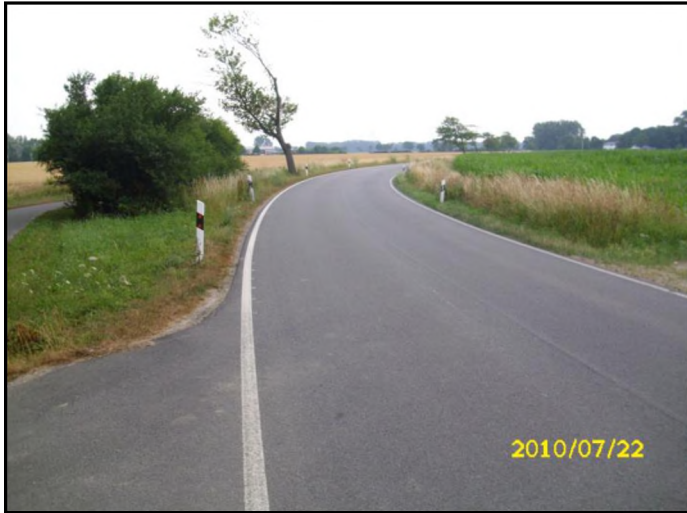
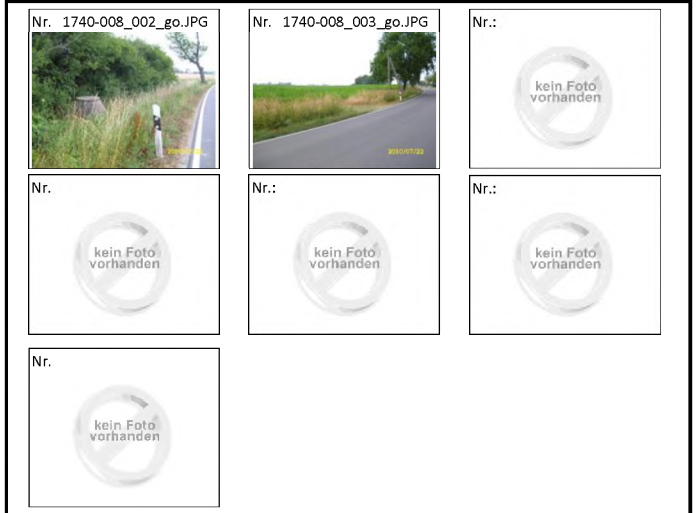
Nr.: 1740-008_001_go.JPG

Störfaktoren: Verrohrt

Brückentyp: Rohrdurchlass
Durchlaß Durchmesser: k.A.
Lichte Breite [m]: 0
Lichte Höhe [m]: 0
Brückenlänge [m]: (Fuß 12, k.A.)
Bermen-Anzahl: keine
Bermenform: keine
Bermen-Neigung: keine
Bermen-Breite [m]: keine
Bermen-Verfügbar: keine
keine

Bedeutung im Habitatverbund: mittel
Verkehrsdichte: mittel
Brückenindex: 0
Durchlass-Tauglichkeit: ungeeignet

Wichtiger Verbund, wenn die Verrohrung wieder geöffnet wird.
