# Einschätzung von Durchlass-Bauwerken und Gefährdung des Fischotters

Aufnahme Nummer: 1741-004

Aufnahme-Datum: 22.07.2010

Gewässername: Tribohmer Bach  
Lage: Tribohm NO  
Straße: k.A.  
sonstige Straße  
Todfunde: 1

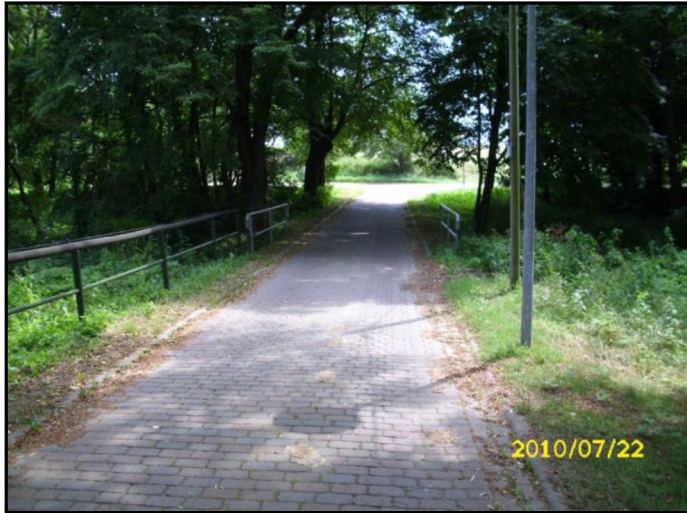
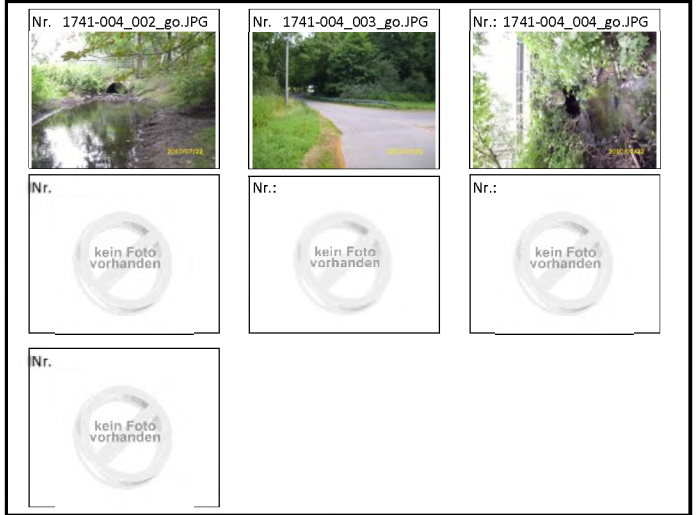
Nr.: 1741-004\_001\_go.JPG

Störfaktoren: Ungünstiges 'Länge zu Durchmesser'-Verhältnis , Knick im Gewässerverlauf. Gefahr, dass Otter den kürzesten Weg wählen , Turbulenzen oder Turbulenzengefahr nach Regen usw.

Zufahrt Wiese/Feld, der Otter aus dem Wasser und damit auf die Böschung und dichter an die Straße führt. , Parallelweg, der Otter aus dem Wasser und damit auf die Böschung und dichter an die Straße führt.

Brückentyp: Maulprofil  
Durchlaß Durchmesser: k.A.

Lichte Breite [m]: 1,3  
Lichte Höhe [m]: 1,2  
Brückenlänge [m]: 7

3 weitere Brücken im Ort. Zwei davon in unbedeutenden Feldwegen, die Dritte in der Dorfstraße (ist Ortsmitte, siehe Bild: Maulprofil 1,2m breit x 0,8m hoch, Brücke 7m lang, Weg 3m breit, Damm 2m hoch).

Bedeutung im Habitatverbund: sehr hoch  
Verkehrsdichte: mittel  
Brückenindex: 0,223  
Durchlass-Tauglichkeit: bedingt geeignet

**Priorität Festlegung: sehr hoch**
