Einschätzung von Durchlass-Bauwerken und Gefährdung des Fischotters

Aufnahme Nummer: 1742-005

Aufnahme-Datum: 22.07.2010

Gewässername: k.A.
Lage: Schlemmin Schlosspark
Straße: K 4
Kreisstraße
Todfunde: 0

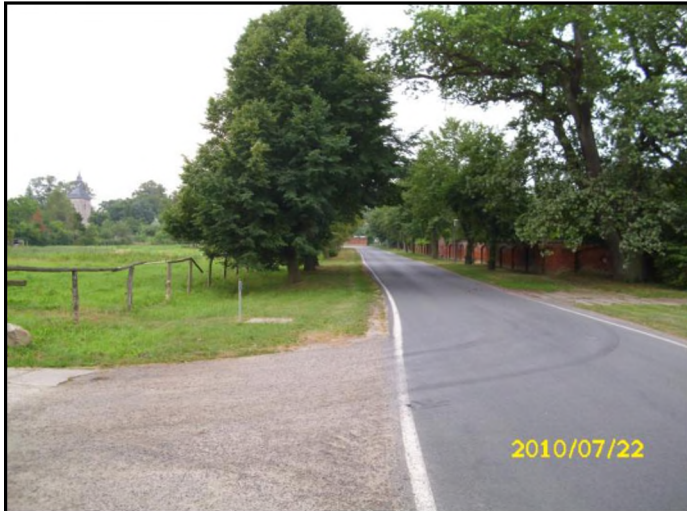
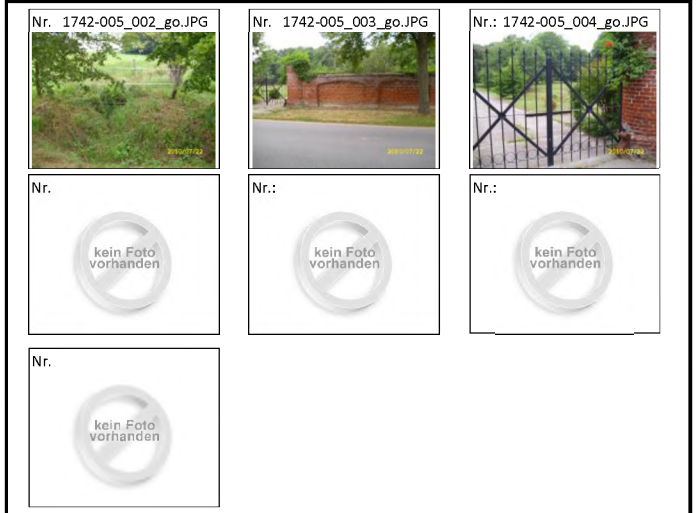
Nr.: 1742-005_001_go.JPG

Störfaktoren: Verrohrt , Böschung ungünstig für wandernde Tiere (zum Gewässer steiler und tiefer als Böschung zur Straße). , Parkmauer

Brückentyp: Rohrdurchlass
Durchlaß Durchmesser: k.A.

Bedeutung im Habitatverbund: gering
Verkehrsdichte: mittel
Brückenindex: 0
Durchlass-Tauglichkeit: ungeeignet

Trennung Wehr Durchlass	<input type="checkbox"/>	keine notwendig	<input checked="" type="checkbox"/>
Installation oberhalb Wehr	<input type="checkbox"/>	Markierstruktur Steinsch	<input type="checkbox"/>
Installation unterhalb Wehr	<input type="checkbox"/>	Markierstruktur Ufersubstrat	<input type="checkbox"/>
Entfernung Rechen	<input type="checkbox"/>	Markierstruktur Laufbohle fest	<input type="checkbox"/>
Entfernung sonstige Hindernisse	<input type="checkbox"/>	Markierstruktur Laufbohle schwimmend	<input type="checkbox"/>
Kastendurchlass/Maul eins. Berme	<input checked="" type="checkbox"/>	Markierstruktur Podest	<input type="checkbox"/>
Kastendurchlass/Maul beids. Berme	<input type="checkbox"/>	Verrohrung öffnen	<input type="checkbox"/>
Markierstruktur einseitig	<input type="checkbox"/>	Leit-/Schutzzäune notwendig	<input type="checkbox"/>
Markierstruktur beidseitig	<input type="checkbox"/>	Leitstrukturen/ -senken einrichten	<input type="checkbox"/>
