# Einschätzung von Durchlass-Bauwerken und Gefährdung des Fischotters

Aufnahme Nummer: 1742-006

Gewässername: Barthe  
Lage: Redebas Barthe  
Straße: B 105  
Bundesstraße  
Todfunde: 0

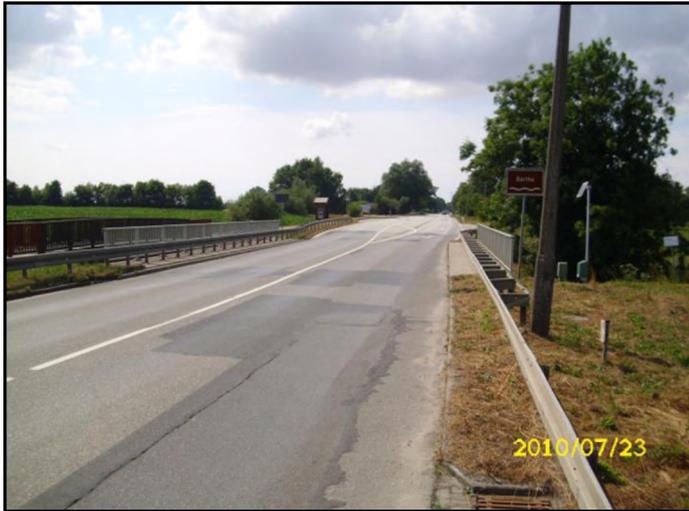
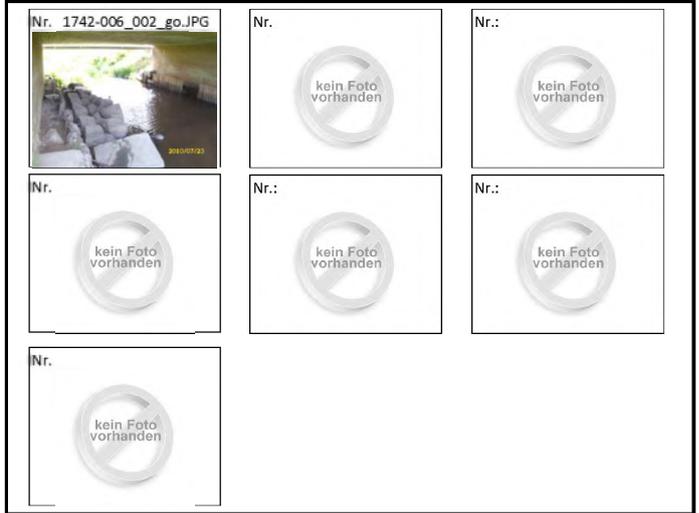
Nr.: 1742-006\_001\_go.JPG

Störfaktoren: Böschung ungünstig für wandernde Tiere (zum Gewässer steiler und tiefer als Böschung zur Straße). , Parallelweg, der Otter aus dem Wasser und damit auf die Böschung und dichter an die Straße führt. , Bermen fehlerhaft

Brückentyp: Kastenbrücke

Lichte Breite [m]: 8  
Lichte Höhe [m]: 2

Trennung Wehr Durchlass	<input type="checkbox"/>	keine notwendig	<input type="checkbox"/>
Installation oberhalb Wehr	<input type="checkbox"/>	Markierstruktur Steinsch	<input type="checkbox"/>
Installation unterhalb Wehr	<input type="checkbox"/>	Markierstruktur Ufersubstrat	<input checked="" type="checkbox"/>
Entfernung Rechen	<input type="checkbox"/>	Markierstruktur Laufbohle fest	<input type="checkbox"/>
Entfernung sonstige Hindernisse	<input type="checkbox"/>	Markierstruktur Laufbohle schwimmend	<input type="checkbox"/>
Kastendurchlass/Maul eins. Berme	<input type="checkbox"/>	Markierstruktur Podest	<input type="checkbox"/>
Kastendurchlass/Maul beids. Berme	<input checked="" type="checkbox"/>	Verrohrung öffnen	<input type="checkbox"/>
Markierstruktur einseitig	<input type="checkbox"/>	Leit-/Schutzzäune notwendig	<input type="checkbox"/>
Markierstruktur beidseitig	<input type="checkbox"/>	Leitstrukturen/ -senken einrichten	<input type="checkbox"/>
