Einschätzung von Durchlass-Bauwerken und Gefährdung des Fischotters

Aufnahme Nummer: 1742-029

Gewässername: Barthe
Lage: Hövet
Straße: k.A.
sonstige Straße
Todfunde: 0

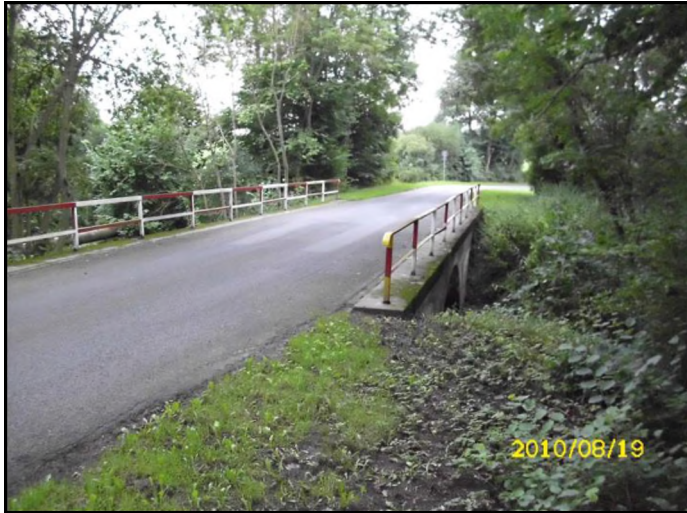
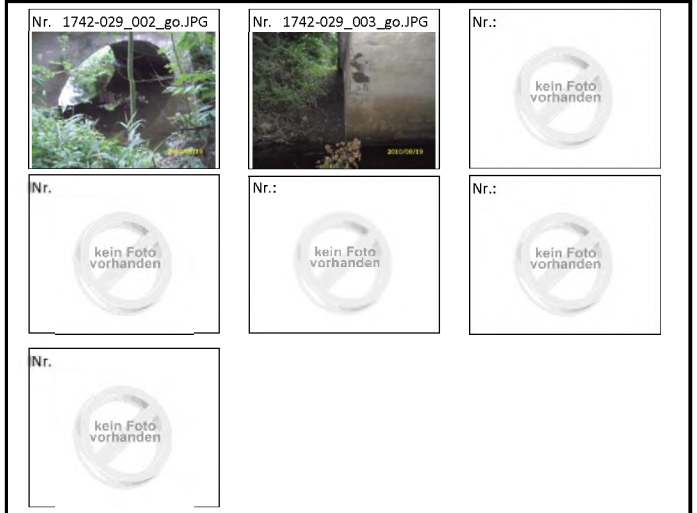
Nr.: 1742-029_001_go.JPG

Störfaktoren: Böschung ungünstig für wandernde Tiere (zum Gewässer steiler und tiefer als Böschung zur Straße). , Turbulenzen oder Turbulenzengefahr nach Regen usw. , Bermen fehlen

Uferlinie verengt oder wird vom Bauwerk unterbrochen

Brückentyp: Bogenbrücke

Lichte Breite [m]: 7
Lichte Höhe [m]: 2,5

Bedeutung im Habitatverbund: sehr hoch
Verkehrsdichte: mittel
Brückenindex: 2,5
Durchlass-Tauglichkeit: bedingt geeignet

Priorität Festlegung: hoch
