# Einschätzung von Durchlass-Bauwerken und Gefährdung des Fischotters

Aufnahme Nummer: 1743-002 Aufnahme-Datum: 10.08.2010

Gewässername: Bartheграben  
Lage: Grün Kordshagen  
Straße: k.A.  
sonstige Straße  
Todfunde: 0

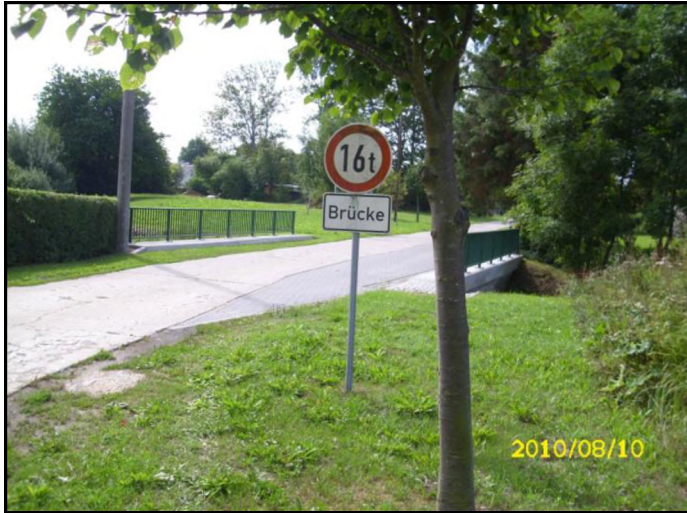
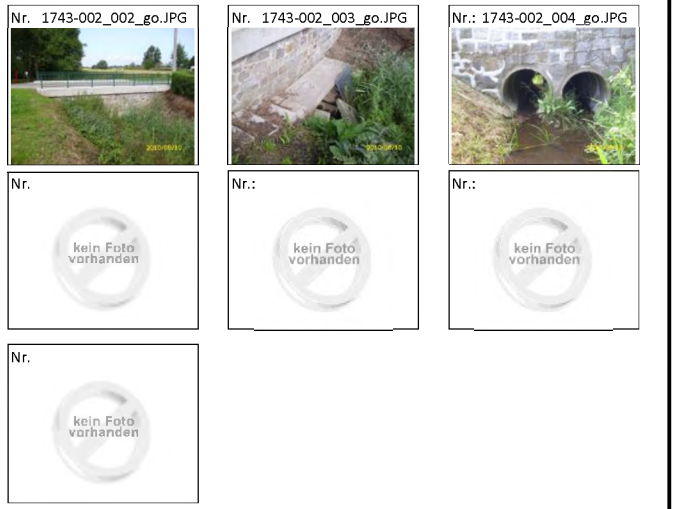
Nr.: 1743-002\_001\_go.JPG

Störfaktoren: Durchlass vollständig geflutet , Flutungsgefahr , Ungünstiges 'Länge zu Durchmesser'-Verhältnis  
Böschung ungünstig für wandernde Tiere (zum Gewässer steiler und tiefer als Böschung zur Straße).

Durchlass vollständig geflutet?

Brückentyp: Rohrdurchlass Durchlaß Durchmesser: k.A.  
Lichte Breite [m]: 0  
Lichte Höhe [m]: 0 Brückenlänge [m]: 11  
Bermen-Anzahl: keine  
Bermenform: keine  
Bermen-Neigung: keine Bermen-Breite [m]: keine  
Bermen-Verfügbar: keine keine

Geschwindigkeitsbegrenzung	<input type="checkbox"/>	Bermen an Ufer anbinden	<input type="checkbox"/>
Trockenröhre einbringen	<input checked="" type="checkbox"/>	Wiesenzufahrten verlegen	<input type="checkbox"/>
		Komplexmaßnahmen notwendig	<input type="checkbox"/>
