Einschätzung von Durchlass-Bauwerken und Gefährdung des Fischotters

Aufnahme Nummer: 1743-006

Aufnahme-Datum: 18.08.2010

Gewässername: k.A.
Lage: nördl. Zimkendorf N
Straße: k.A.
sonstige Straße
Todfunde: 1

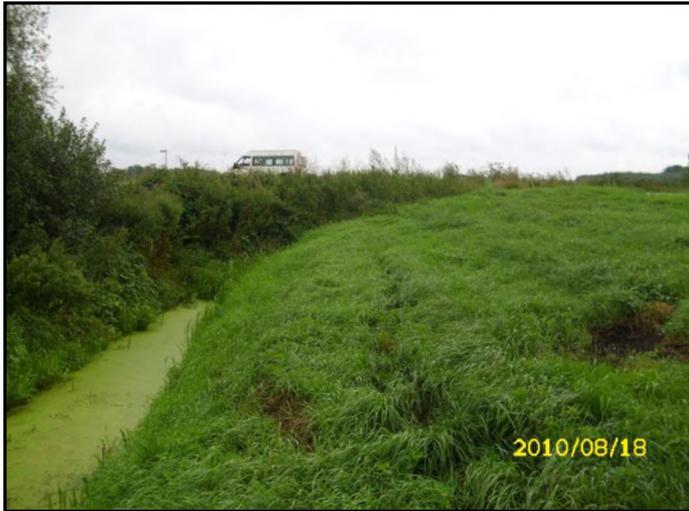
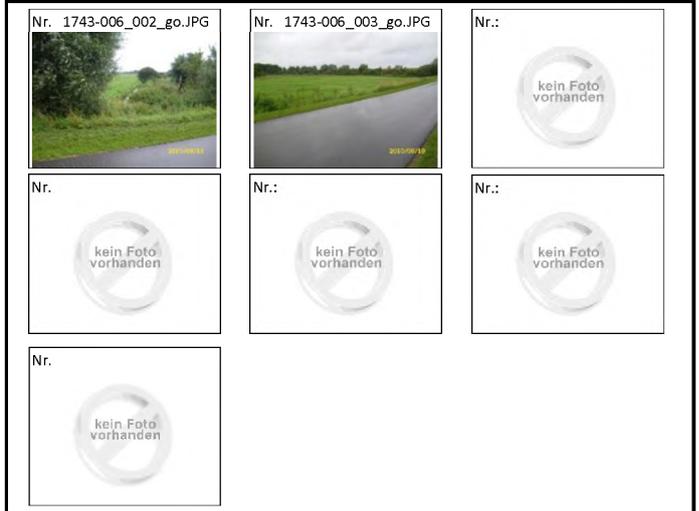
Nr.: 1743-006_001_go.JPG

Störfaktoren: Verrohrt , Böschung ungünstig für wandernde Tiere (zum Gewässer steiler und tiefer als Böschung zur Straße).

Ungünstiges 'Länge zu Durchmesser'-Verhältnis , Knick im Gewässerverlauf. Gefahr, dass Otter den kürzesten Weg wählen

sonstige Störfaktoren: Straßengraben offen mit Gewässer verbunden (in 1 oder mehr Richtungen). Gefahr, dass Otter diese Rinnen hochwandern und dann am Ende auf die Straße laufen.

Brückentyp: Rohrdurchlass
Durchlaß Durchmesser: k.A.
Lichte Breite [m]: 0
Lichte Höhe [m]: 0
Brückenlänge [m]: (Fuß 10, Verro
Bermen-Anzahl: keine
Bermenform: keine
Bermen-Neigung: keine
Bermen-Breite [m]: keine
Bermen-Verfügbar: keine
keine

Bedeutung im Habitatverbund: sehr hoch
Verkehrsdichte: mittel
Brückenindex: 0
Durchlass-Tauglichkeit: ungeeignet

Geschwindigkeitsbegrenzung	<input type="checkbox"/>	Bermen an Ufer anbinden	<input type="checkbox"/>
Trockenröhre einbringen	<input type="checkbox"/>	Wiesenzufahrten verlegen	<input checked="" type="checkbox"/>
		Komplexmaßnahmen notwendig	<input checked="" type="checkbox"/>
