# Einschätzung von Durchlass-Bauwerken und Gefährdung des Fischotters

Aufnahme Nummer: 1743-008

Aufnahme-Datum: 18.08.2010

Gewässername: k.A.  
Lage: Kummerow Heide Bahn  
Straße: k.A.  
Gleisanlage  
Todfunde: 0

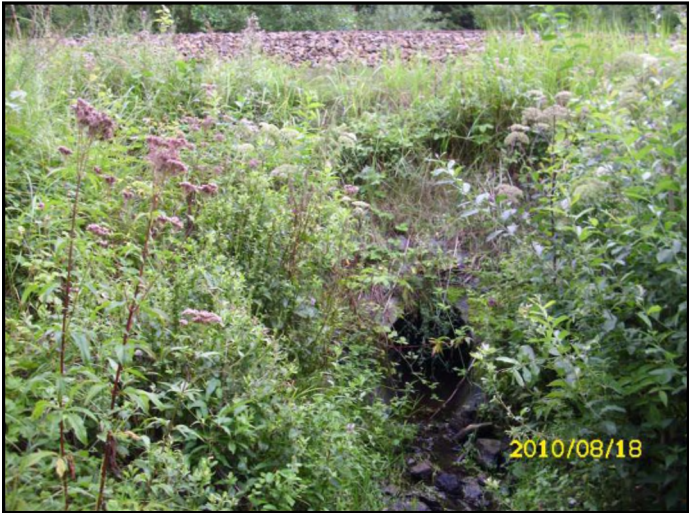
Nr.: 1743-008\_001\_go.JPG

Störfaktoren: Flutungsgefahr , Ungünstiges 'Länge zu Durchmesser'-Verhältnis

Knick im Gewässerverlauf. Gefahr, dass Otter den kürzesten Weg wählen

Brückentyp: Rohrdurchlass

Lichte Breite [m]: 0,6  
Lichte Höhe [m]: 0,4  
Bermen-Anzahl: keine  
Bermenform: keine

Brückenlänge [m]: 14

Bedeutung im Habitatverbund: mittel  
Verkehrsdichte: gering  
Brückenindex: 0,017  
Durchlass-Tauglichkeit: ungeeignet

| Kastendurchlass/Maul eins. Berme | <input checked="" type="checkbox"/> | Verrohrung öffnen | <input type="checkbox"/> |
| Trockenröhre einbringen | <input checked="" type="checkbox"/> | Komplexmaßnahmen notwendig | <input type="checkbox"/> |
