# Einschätzung von Durchlass-Bauwerken und Gefährdung des Fischotters

Aufnahme Nummer: 1743-016

Gewässername: Berthkegraben  
Lage: Nordöstlich Richtenberg  
Straße: k.A.  
sonstige Straße  
Todfunde: 0

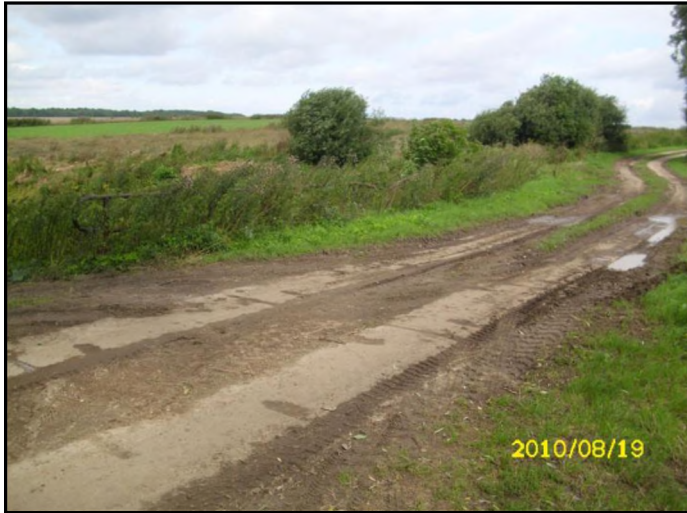
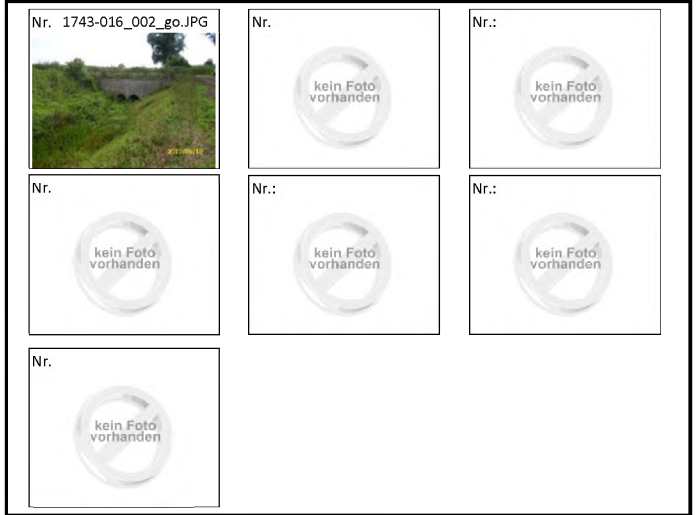
Nr.: 1743-016\_001\_go.JPG

Brückentyp: Rohrdurchlass

Lichte Breite [m]: 1,3  
Lichte Höhe [m]: 0,9

Bedeutung im Habitatverbund: sehr hoch  
Verkehrsdichte: gering  
Brückenindex: 0,13  
Durchlass-Tauglichkeit: ungeeignet

Geschwindigkeitsbegrenzung	<input type="checkbox"/>	Bermen an Ufer anbinden	<input type="checkbox"/>
Trockenröhre einbringen	<input checked="" type="checkbox"/>	Wiesenzufahrten verlegen	<input type="checkbox"/>
		Komplexmaßnahmen notwendig	<input type="checkbox"/>
