Einschätzung von Durchlass-Bauwerken und Gefährdung des Fischotters

Aufnahme Nummer: 1744-021

Aufnahme-Datum: 17.08.2010

Gewässername: k.A.
Lage: Ahrendsee NNO B96
Straße: B 96
Bundesstraße
Todfunde: 0

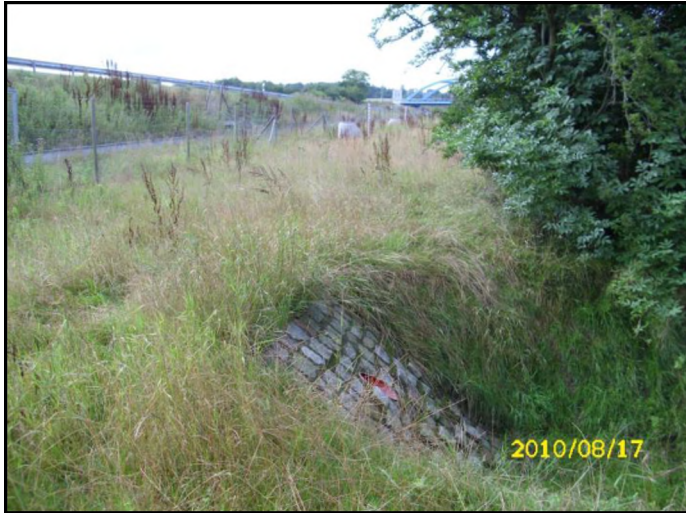
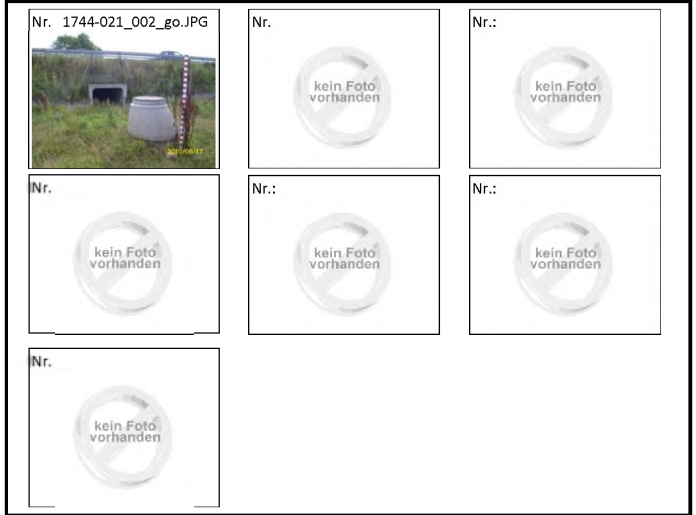
Nr.: 1744-021_001_go.JPG

Brückentyp: Rohrdurchlass Durchlaß Durchmesser: k.A.
Lichte Breite [m]: 0
Lichte Höhe [m]: 0 Brückenlänge [m]: 32
Bermen-Anzahl: beidseitig
Bermenform: TDL natur
TDL Beton
Bermen-Neigung: 0-15° Bermen-Breite [m]: 4,8
0-15° 1,7
Bermen-Verfügbar: wechselnd, mehr troc
wechselnd, mehr troc

Bedeutung im Habitatverbund: sehr hoch
Verkehrsdichte: hoch
Brückenindex: 0
Durchlass-Tauglichkeit: bedingt geeignet

Trennung Wehr Durchlass	<input type="checkbox"/>	keine notwendig	<input type="checkbox"/>
Installation oberhalb Wehr	<input type="checkbox"/>	Markierstruktur Steinsch	<input type="checkbox"/>
Installation unterhalb Wehr	<input type="checkbox"/>	Markierstruktur Ufersubstrat	<input type="checkbox"/>
Entfernung Rechen	<input type="checkbox"/>	Markierstruktur Laufbohle fest	<input type="checkbox"/>
Entfernung sonstige Hindernisse	<input type="checkbox"/>	Markierstruktur Laufbohle schwimmend	<input type="checkbox"/>
Kastendurchlass/Maul eins. Berme	<input type="checkbox"/>	Markierstruktur Podest	<input type="checkbox"/>
Kastendurchlass/Maul beids. Berme	<input checked="" type="checkbox"/>	Verrohrung öffnen	<input type="checkbox"/>
Markierstruktur einseitig	<input type="checkbox"/>	Leit-/Schutzzäune notwendig	<input type="checkbox"/>
Markierstruktur beidseitig	<input type="checkbox"/>	Leitstrukturen/ -senken einrichten	<input checked="" type="checkbox"/>
