Einschätzung von Durchlass-Bauwerken und Gefährdung des Fischotters

Aufnahme Nummer: 1744-022

Aufnahme-Datum: 17.08.2010

Gewässername: k.A.
Lage: Ahrendsee
Straße: K 17
Kreisstraße
Todfunde: 0

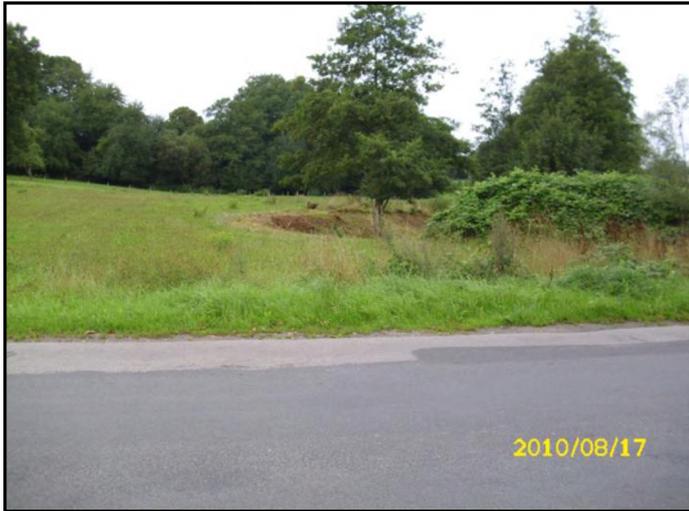
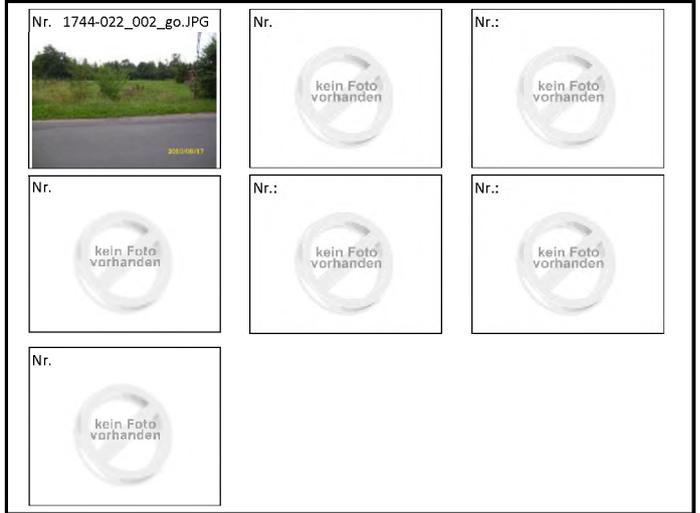
Nr.: 1744-022_001_go.JPG

Störfaktoren: Verrohrt

Brückentyp: Rohrdurchlass

Bedeutung im Habitatverbund: mittel
Verkehrsdichte: mittel
Brückenindex: 0
Durchlass-Tauglichkeit: ungeeignet

Wird das WRRL-Gewässer geöffnet, wird die Vernetzung / der Verbund wesentlich höher (und damit auch die Priorität).

Geschwindigkeitsbegrenzung	<input type="checkbox"/>	Bermen an Ufer anbinden	<input type="checkbox"/>
Trockenröhre einbringen	<input checked="" type="checkbox"/>	Wiesenzufahrten verlegen	<input type="checkbox"/>
		Komplexmaßnahmen notwendig	<input type="checkbox"/>
