Einschätzung von Durchlass-Bauwerken und Gefährdung des Fischotters

Aufnahme Nummer: 1744-025

Aufnahme-Datum: 17.08.2010

Gewässername: k.A.
Lage: ssüdl. Voigdehagen
Straße: B 96
Bundesstraße
Todfunde: 0

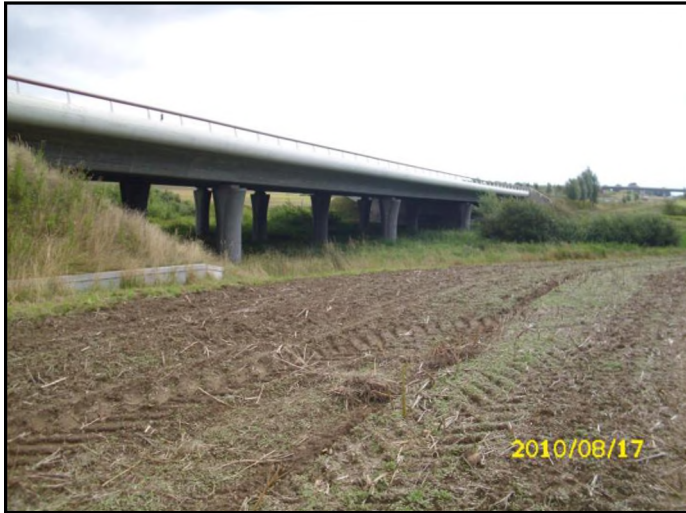
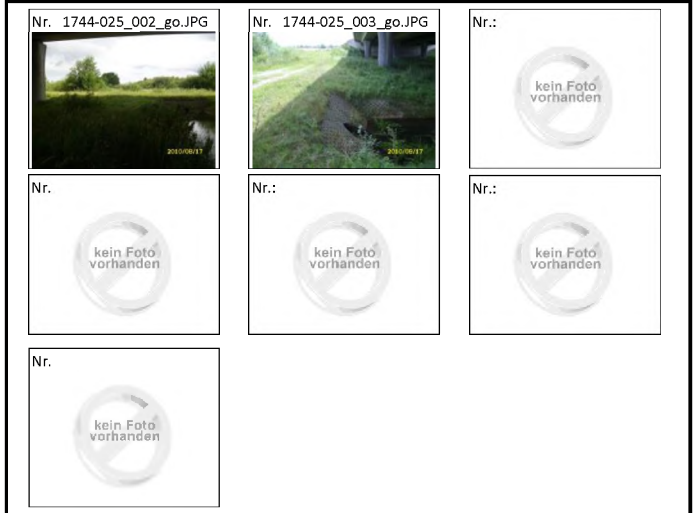
Nr.: 1744-025_001_go.JPG

Brückentyp: Pfeilerbrücke
Durchlaß Durchmesser: k.A.

Lichte Breite [m]: 104
Lichte Höhe [m]: 2,5
Bermen-Anzahl: beidseitig
Bermenform: DU natur

Brückenlänge [m]: 32

Bermen-Neigung: 31-45°
31-45°
Bermen-Breite [m]: 30
70

Bermen-Verfügbar: ständig trocken
ständig trocken

Geschwindigkeitsbegrenzung	<input type="checkbox"/>	Bermen an Ufer anbinden	<input checked="" type="checkbox"/>
Trockenröhre einbringen	<input checked="" type="checkbox"/>	Wiesenzufahrten verlegen	<input type="checkbox"/>
		Komplexmaßnahmen notwendig	<input type="checkbox"/>
