Einschätzung von Durchlass-Bauwerken und Gefährdung des Fischotters

Aufnahme Nummer: 1744-026

Aufnahme-Datum: 17.08.2010

Gewässername: k.A.
Lage: sam Lüssower Berg
Straße: B 96
Bundesstraße
Todfunde: 0

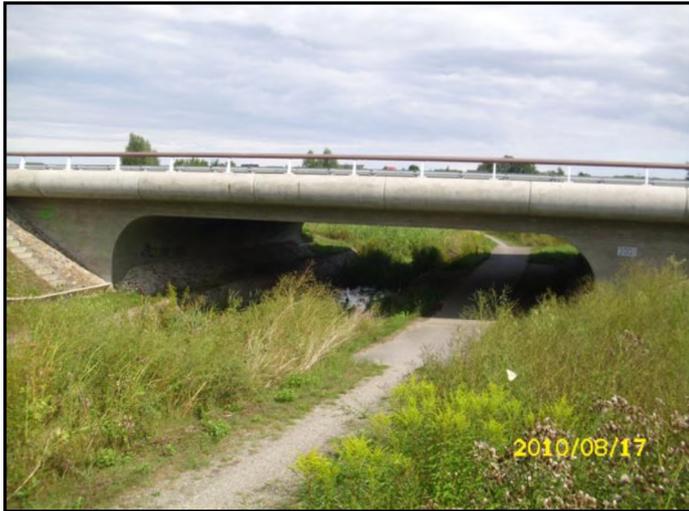
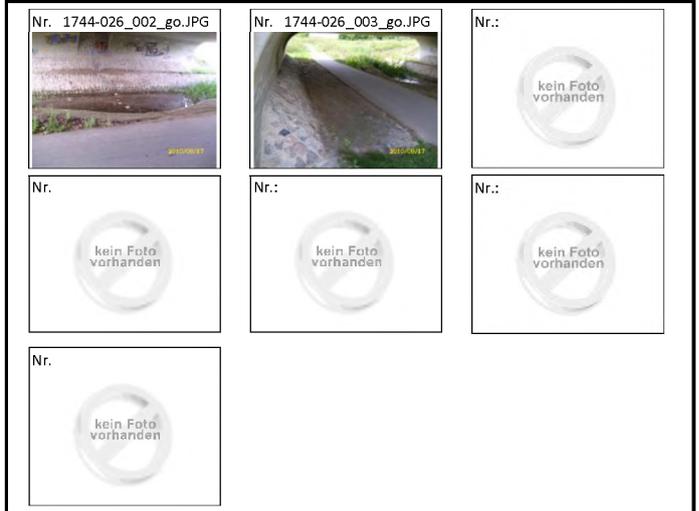
Nr.: 1744-026_001_go.JPG

Brückentyp: Kastenbrücke

Lichte Breite [m]: 14
Lichte Höhe [m]: 2,5
Bermen-Anzahl: beidseitig
Bermenform: DU Beton

Bedeutung im Habitatverbund: mittel
Verkehrsdichte: hoch
Brückenindex: 1,094
Durchlass-Tauglichkeit: gut geeignet

Priorität Festlegung: gering
