Einschätzung von Durchlass-Bauwerken und Gefährdung des Fischotters

Aufnahme Nummer: 1745-012

Aufnahme-Datum: 02.09.2010

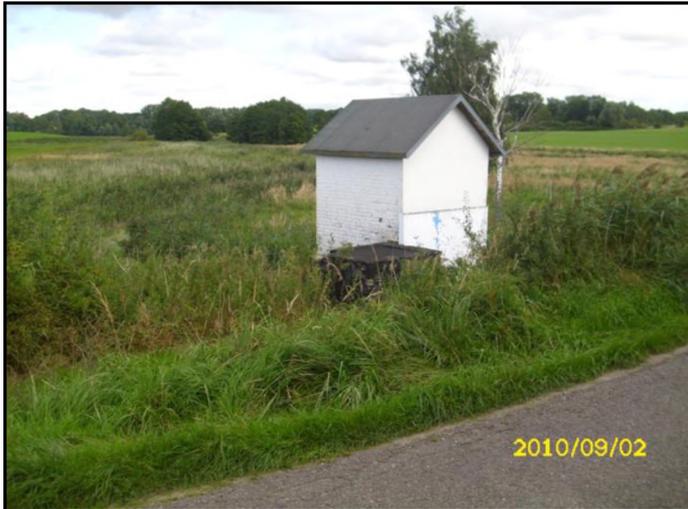
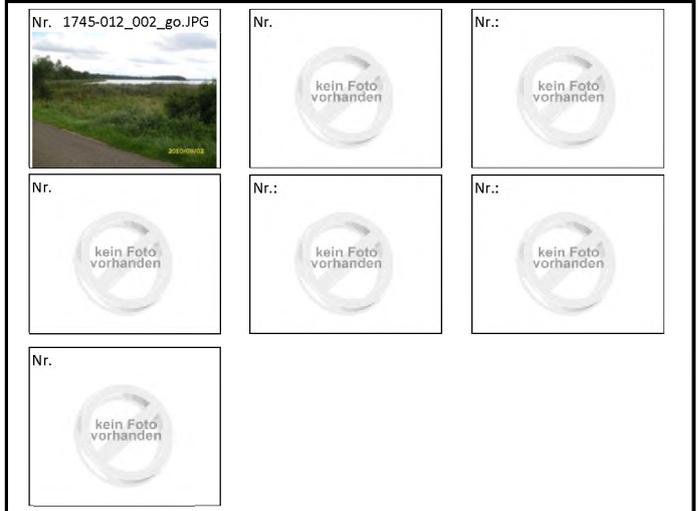
Nr.: 1745-012_001_go.JPG

Brückentyp: Rohrdurchlass
Durchlaß Durchmesser: k.A.
Lichte Breite [m]: 0
Lichte Höhe [m]: 0
Bermen-Anzahl: keine
Bermenform: keine
Bermen-Neigung: keine
Bermen-Breite [m]: keine
keine
Bermen-Verfügbar: keine
keine
Brückenlänge [m]: (Fuß 9, k.A.)

Bedeutung im Habitatverbund: sehr hoch
Verkehrsdichte: mittel
Brückenindex: 0
Durchlass-Tauglichkeit: ungeeignet

Geschwindigkeitsbegrenzung	<input type="checkbox"/>	Bermen an Ufer anbinden	<input type="checkbox"/>
Trockenröhre einbringen	<input type="checkbox"/>	Wiesenzufahrten verlegen	<input type="checkbox"/>
		Komplexmaßnahmen notwendig	<input checked="" type="checkbox"/>

Beispiel von "bei Hochwassser verriegelbare Faunapassage"? Siehe Bilder aus der Elbtalaue-Bauwerk mit einseitiger Berme91: 2833-013-go!
