# Einschätzung von Durchlass-Bauwerken und Gefährdung des Fischotters

Aufnahme Nummer: 1746-003

Aufnahme-Datum: 02.09.2010

Gewässername: k.A.  
Lage: Klein Schoritz  
Straße: L 30  
Landesstraße  
Todfunde: 0

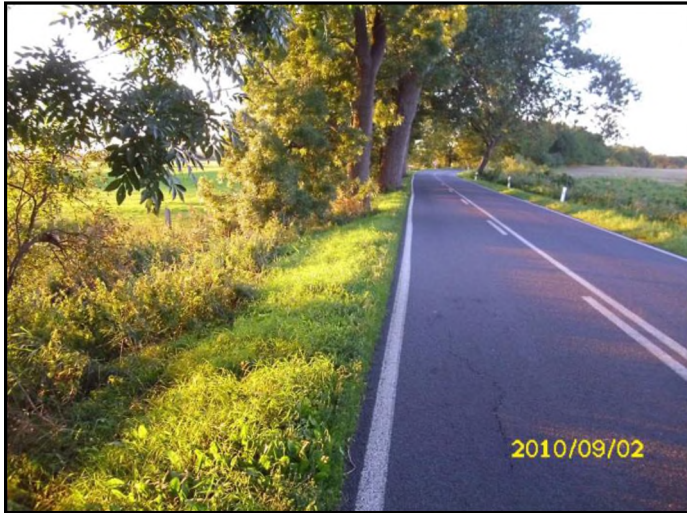
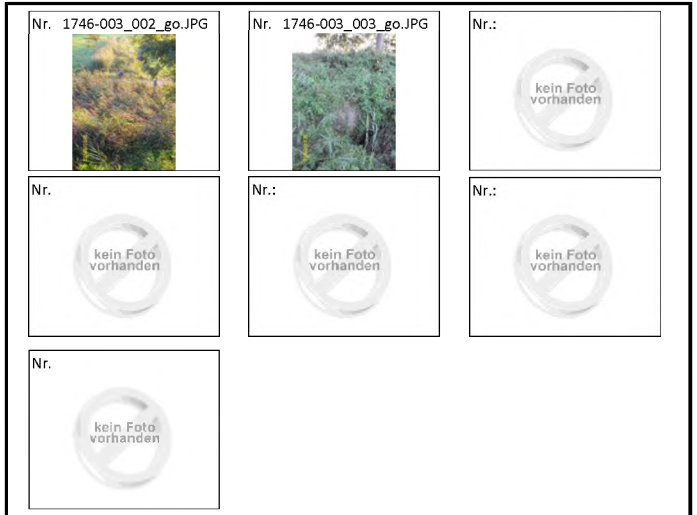
Nr.: 1746-003\_001\_go.JPG

Störfaktoren: Durchlass vollständig geflutet , Straßengraben offen mit Gewässer verbunden (in 1 oder mehr Richtungen). Gefahr, dass Otter diese Rinnen hochwandern und dann am Ende auf die Straße laufen.

Ungünstiges 'Länge zu Durchmesser'-Verhältnis , Zufahrt Wiese/Feld, der Otter aus dem Wasser und damit auf die Böschung und dichter an die Straße führt.

Durchlass vollständig geflutet?

Geschwindigkeitsbegrenzung	<input type="checkbox"/>	Bermen an Ufer anbinden	<input type="checkbox"/>
Trockenröhre einbringen	<input checked="" type="checkbox"/>	Wiesenzufahrten verlegen	<input type="checkbox"/>
		Komplexmaßnahmen notwendig	<input type="checkbox"/>
