Einschätzung von Durchlass-Bauwerken und Gefährdung des Fischotters

Aufnahme Nummer: 1746-004

Aufnahme-Datum: 05.07.2011

Gewässername: k.A.
Lage: Puddemin
Straße: K 13
Kreisstraße
Todfunde: 0

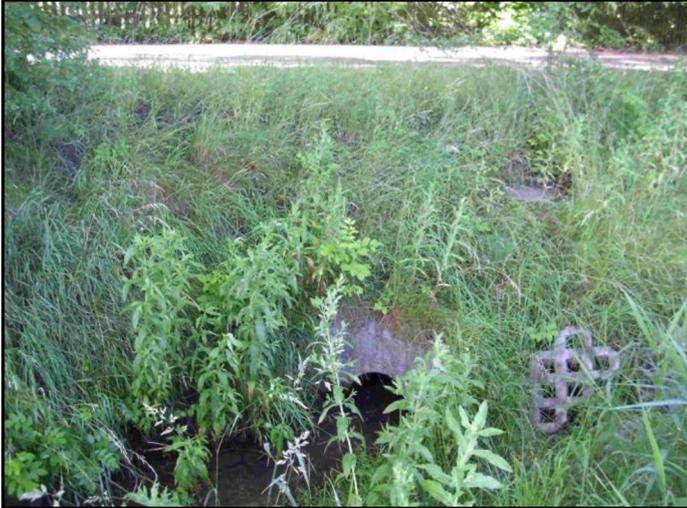
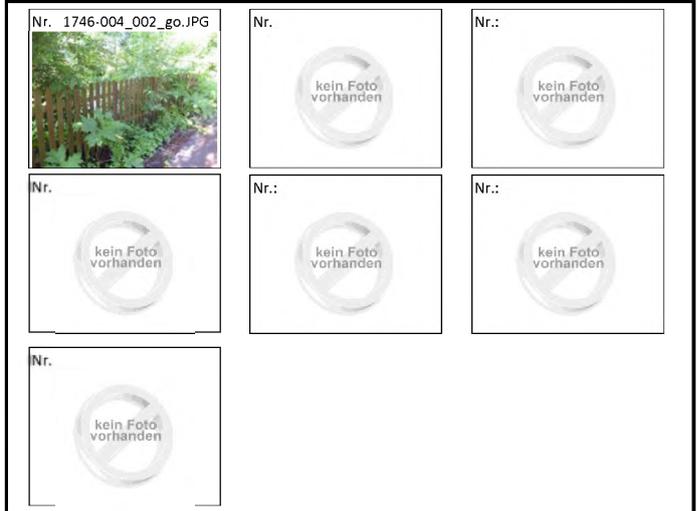
Nr.: 1746-004_001_go.JPG

Störfaktoren: Durchlass vollständig geflutet , Böschung ungünstig für wandernde Tiere (zum Gewässer steiler und tiefer als Böschung zur Straße) , Ungünstiges 'Länge zu Durchmesser'-Verhältnis , Zaun um Privatgrundstück

Durchlass vollständig geflutet?

Bedeutung im Habitatverbund: mittel
Verkehrsdichte: mittel
Brückenindex: 0
Durchlass-Tauglichkeit: ungeeignet

Geschwindigkeitsbegrenzung	<input type="checkbox"/>	Bermen an Ufer anbinden	<input type="checkbox"/>
Trockenröhre einbringen	<input checked="" type="checkbox"/>	Wiesenzufahrten verlegen	<input type="checkbox"/>
		Komplexmaßnahmen notwendig	<input type="checkbox"/>

Bis ein Trockendurchlass angelegt wird, wäre mit dem Garteneigentümer abzustimmen, ob er den Zaun für Otter durchgängig gestalten kann.
