Einschätzung von Durchlass-Bauwerken und Gefährdung des Fischotters

Aufnahme Nummer: 1746-005

Aufnahme-Datum: 05.07.2011

Gewässername: k.A.
Lage: Groß Schoritz
Straße: k.A.
sonstige Straße
Todfunde: 0

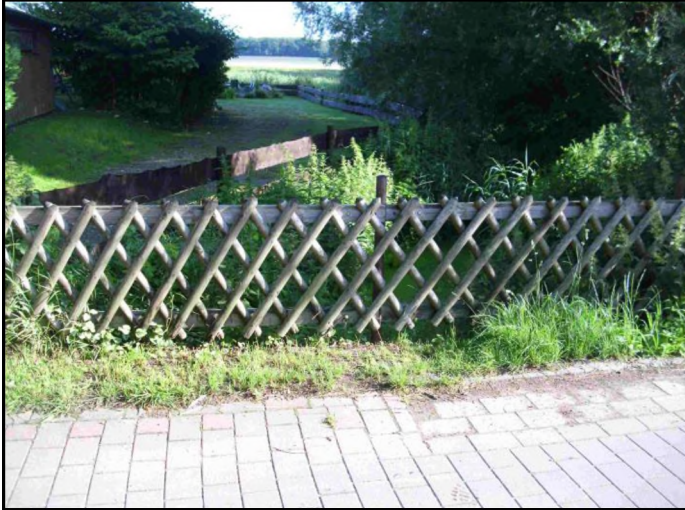
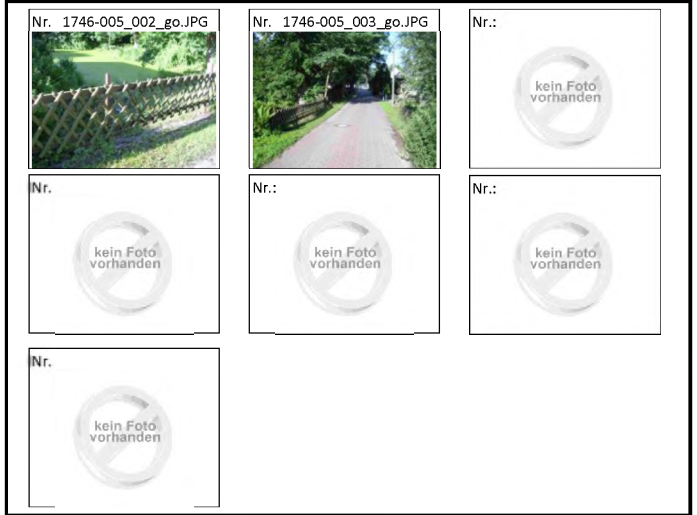
Nr.: 1746-005_001_go.JPG

Störfaktoren: Durchlass vollständig geflutet , Böschung ungünstig für wandernde Tiere (zum Gewässer steiler und tiefer als Böschung zur Straße) , Ungünstiges 'Länge zu Durchmesser'-Verhältnis , Zaun um Privatgrundstück

Durchlass vollständig geflutet?

Brückentyp: Rohrdurchlass

Bedeutung im Habitatverbund: mittel
Verkehrsdichte: mittel
Brückenindex: 0
Durchlass-Tauglichkeit: ungeeignet

Geschwindigkeitsbegrenzung	<input type="checkbox"/>	Bermen an Ufer anbinden	<input type="checkbox"/>
Trockenröhre einbringen	<input checked="" type="checkbox"/>	Wiesenzufahrten verlegen	<input type="checkbox"/>
		Komplexmaßnahmen notwendig	<input type="checkbox"/>
