Einschätzung von Durchlass-Bauwerken und Gefährdung des Fischotters

Aufnahme Nummer: 1836-010

Aufnahme-Datum: 21.10.2010

Gewässername: k.A.
Lage: Umfahrung Südwestl. Kühlungsborn kl. Graben
Straße: k.A.
sonstige Straße
Totfunde: 0

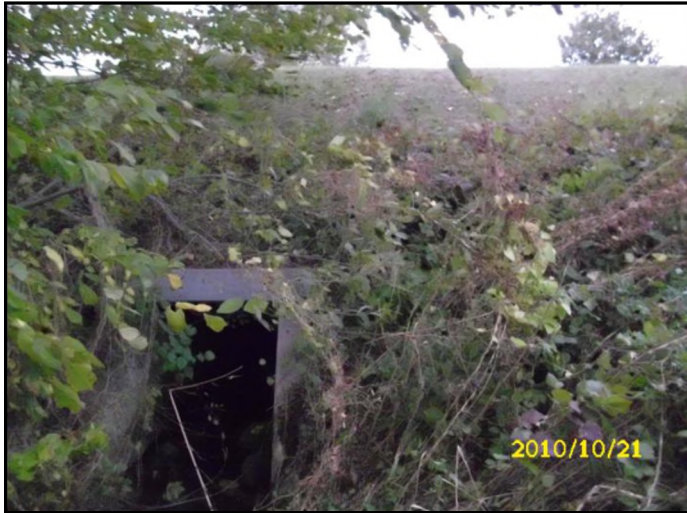
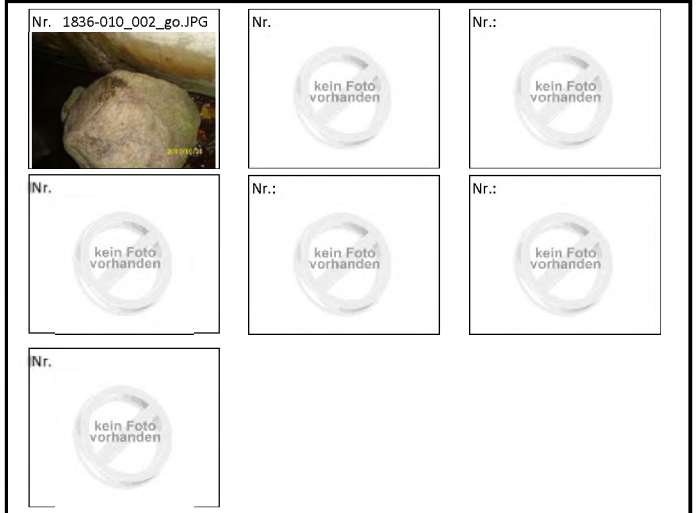
Nr.: 1836-010_001_go.JPG

Störfaktoren: Böschung ungünstig für wandernde Tiere (zum Gewässer steiler und tiefer als Böschung zur Straße).

Ungünstiges 'Länge zu Durchmesser'-Verhältnis , Turbulenzen oder Turbulenzengefahr nach Regen usw.

sonstige Störfaktoren: Straßengraben offen mit Gewässer verbunden (in 1 oder mehr Richtungen). Gefahr, dass Otter diese Rinnen hochwandern und dann am Ende auf die Straße laufen.

Brückentyp: Kastendurchlass

Lichte Breite [m]: 1
Lichte Höhe [m]: 1

Brückenlänge [m]: 22

Bedeutung im Habitatverbund: mittel
Verkehrsdichte: mittel
Brückenindex: 0,045
Durchlass-Tauglichkeit: ungeeignet

Geschwindigkeitsbegrenzung	<input type="checkbox"/>	Bermen an Ufer anbinden	<input type="checkbox"/>
Trockenröhre einbringen	<input checked="" type="checkbox"/>	Wiesenzufahrten verlegen	<input type="checkbox"/>
		Komplexmaßnahmen notwendig	<input type="checkbox"/>
