# Einschätzung von Durchlass-Bauwerken und Gefährdung des Fischotters

Aufnahme Nummer: 1838-016 Aufnahme-Datum: 18.10.2010

Gewässername: k.A.  
Lage: ro. Groß klein b105  
Straße: B 105  
Bundesstraße  
Totfunde: 0

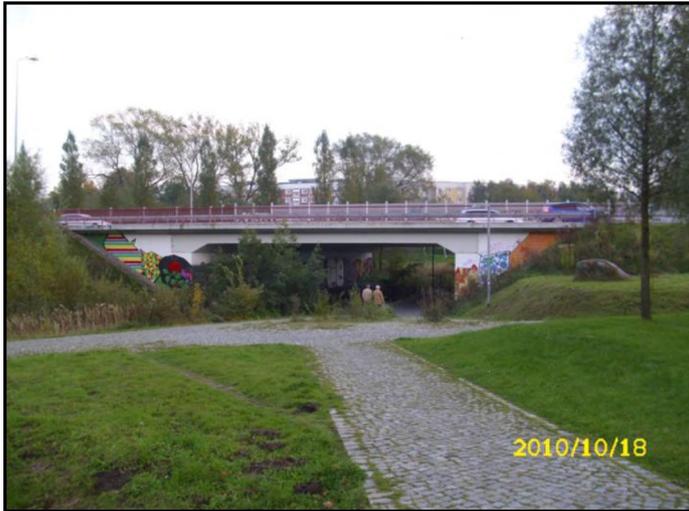
Nr.: 1838-016\_001\_go.JPG

Brückentyp: Kastenbrücke Durchlaß Durchmesser: k.A.

Lichte Breite [m]: 13,5  
Lichte Höhe [m]: 3 Brückenlänge [m]: 31

Bermen-Anzahl: beidseitig  
Bermenform: DU Beton  
DU Beton

Bermen-Neigung: 31-45° Bermen-Breite [m]: 1,2  
31-45° 7

Bermen-Verfügbar: ständig trocken  
ständig trocken

Bedeutung im Habitatverbund: sehr hoch  
Verkehrsdichte: hoch  
Brückenindex: 1,306  
Durchlass-Tauglichkeit: gut geeignet

Trennung Wehr Durchlass	<input type="checkbox"/>	keine notwendig	<input checked="" type="checkbox"/>
Installation oberhalb Wehr	<input type="checkbox"/>	Markierstruktur Steinsch	<input type="checkbox"/>
Installation unterhalb Wehr	<input type="checkbox"/>	Markierstruktur Ufersubstrat	<input type="checkbox"/>
Entfernung Rechen	<input type="checkbox"/>	Markierstruktur Laufbohle fest	<input type="checkbox"/>
Entfernung sonstige Hindernisse	<input type="checkbox"/>	Markierstruktur Laufbohle schwimmend	<input type="checkbox"/>
Kastendurchlass/Maul eins. Berme	<input type="checkbox"/>	Markierstruktur Podest	<input type="checkbox"/>
Kastendurchlass/Maul beids. Berme	<input checked="" type="checkbox"/>	Verrohrung öffnen	<input type="checkbox"/>
Markierstruktur einseitig	<input type="checkbox"/>	Leit-/Schutzzäune notwendig	<input type="checkbox"/>
Markierstruktur beidseitig	<input type="checkbox"/>	Leitstrukturen/-senken einrichten	<input type="checkbox"/>
