# Einschätzung von Durchlass-Bauwerken und Gefährdung des Fischotters

Aufnahme Nummer: 1839-003

Aufnahme-Datum: 24.06.2010

Gewässername: k.A.  
Lage: Östl. Steinfeld  
Straße: K 20  
Kreisstraße  
Todfunde: 0

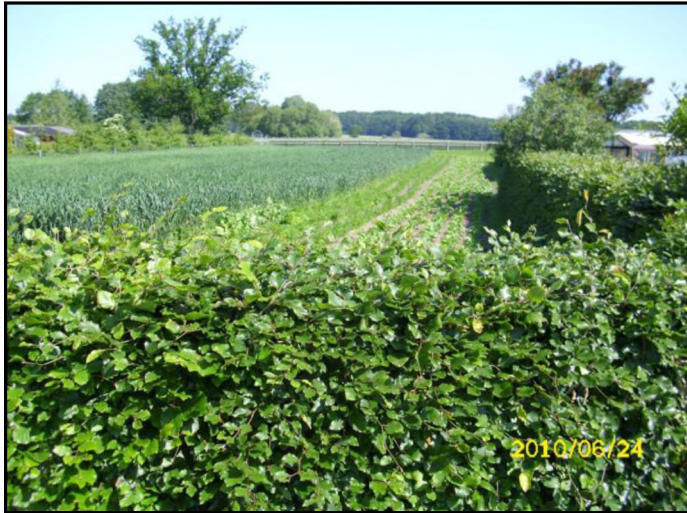
Nr.: 1839-003\_001\_go.JPG

Störfaktoren: Verrohrt

Brückentyp: Rohrdurchlass

Bedeutung im Habitatverbund: gering  
Verkehrsdichte: mittel  
Brückenindex: 0  
Durchlass-Tauglichkeit: ungeeignet

| Kastendurchlass/Maul eins. Berme | <input checked="" type="checkbox"/> | Markierstruktur Podest | <input type="checkbox"/> |
| Kastendurchlass/Maul beids. Berme | <input type="checkbox"/> | Verrohrung öffnen | <input checked="" type="checkbox"/> |
| Markierstruktur beidseitig | <input type="checkbox"/> | Leitstrukturen/ -senken einrichten | <input checked="" type="checkbox"/> |
| Trockenröhre einbringen | <input checked="" type="checkbox"/> | Wiesenzufahrten verlegen | <input type="checkbox"/> |
