# Einschätzung von Durchlass-Bauwerken und Gefährdung des Fischotters

Aufnahme Nummer: 1839-007

Gewässername: Twiestelbach  
Lage: Vogtshagen nah Mühle Knoll  
Straße: k.A.  
sonstige Straße  
Todfunde: 0

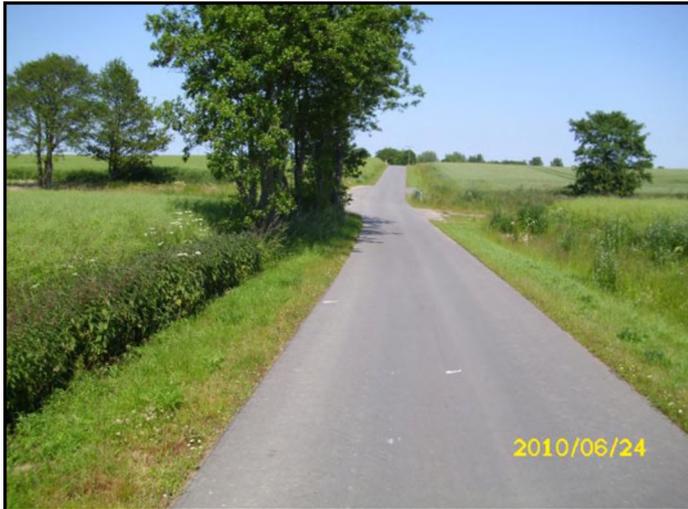
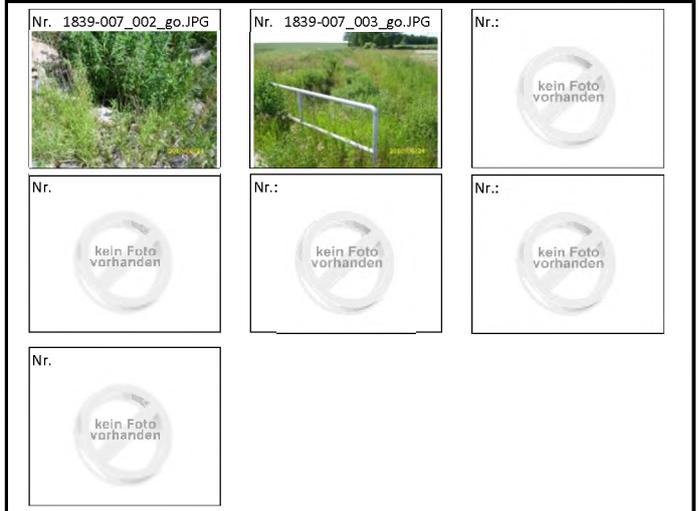
Nr.: 1839-007\_001\_go.JPG

Brückentyp: Rohrdurchlass

Lichte Breite [m]: 0,9  
Lichte Höhe [m]: 0,4

Bedeutung im Habitatverbund: mittel  
Verkehrsdichte: mittel  
Brückenindex: 0,04  
Durchlass-Tauglichkeit: ungeeignet

Geschwindigkeitsbegrenzung	<input type="checkbox"/>	Bermen an Ufer anbinden	<input type="checkbox"/>
Trockenröhre einbringen	<input checked="" type="checkbox"/>	Wiesenzufahrten verlegen	<input type="checkbox"/>
		Komplexmaßnahmen notwendig	<input type="checkbox"/>
