Einschätzung von Durchlass-Bauwerken und Gefährdung des Fischotters

Aufnahme Nummer: 1839-016

Aufnahme-Datum: 10.09.2010

Gewässername: k.A.
Lage: Wald Hinrh. 1/Brandts kreuz
Straße: K 43
Kreisstraße
Todfunde: 0

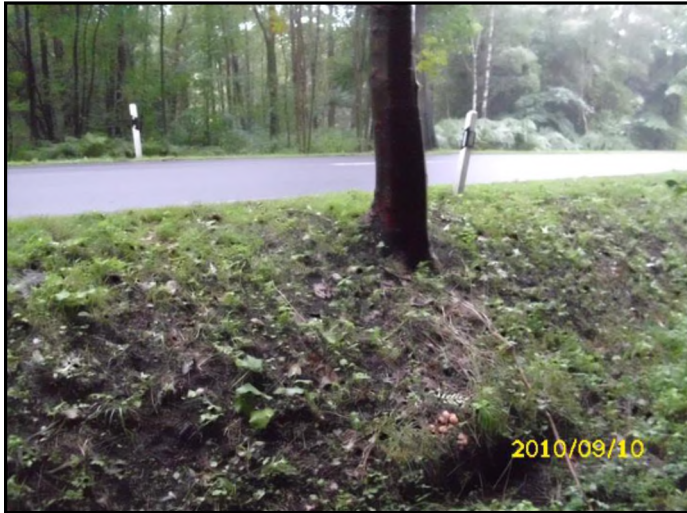
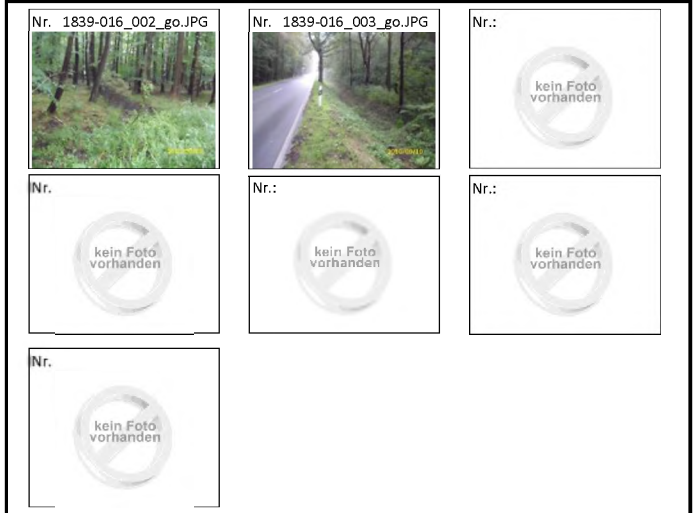
Nr.: 1839-016_001_go.JPG

Störfaktoren: Durchlass vollständig geflutet , Ungünstiges 'Länge zu Durchmesser'-Verhältnis , Parallelweg, der Otter aus dem Wasser und damit auf die Böschung und dichter an die Straße führt.

Straßengraben offen mit Gewässer verbunden (in 1 oder mehr Richtungen). Gefahr, dass Otter diese Rinnen hochwandern und dann am Ende auf die Straße laufen.

Durchlass im Parallelweg (Rohrdurchlass 40cm) nicht geeignet.

Geschwindigkeitsbegrenzung	<input type="checkbox"/>	Bermen an Ufer anbinden	<input type="checkbox"/>
Trockenröhre einbringen	<input checked="" type="checkbox"/>	Wiesenzufahrten verlegen	<input type="checkbox"/>
		Komplexmaßnahmen notwendig	<input type="checkbox"/>
