Einschätzung von Durchlass-Bauwerken und Gefährdung des Fischotters

Aufnahme Nummer: 1840-004 Aufnahme-Datum: 24.06.2010

Gewässername: k.A.
Lage: östl. Rothbeck
Straße: K 20
Kreisstraße
Todfunde: 0

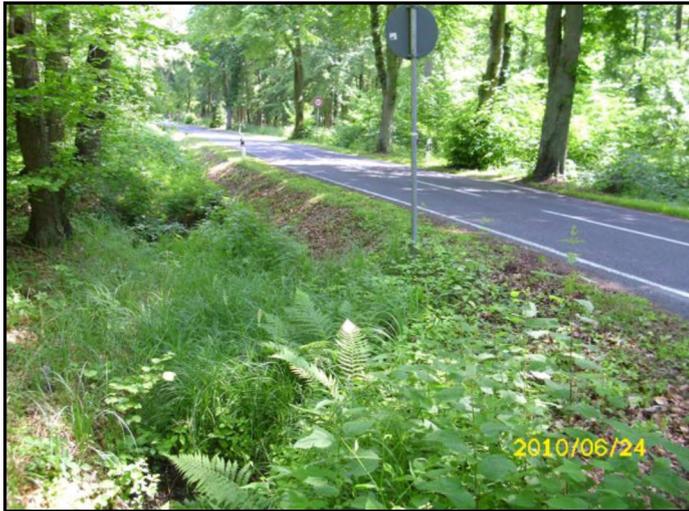
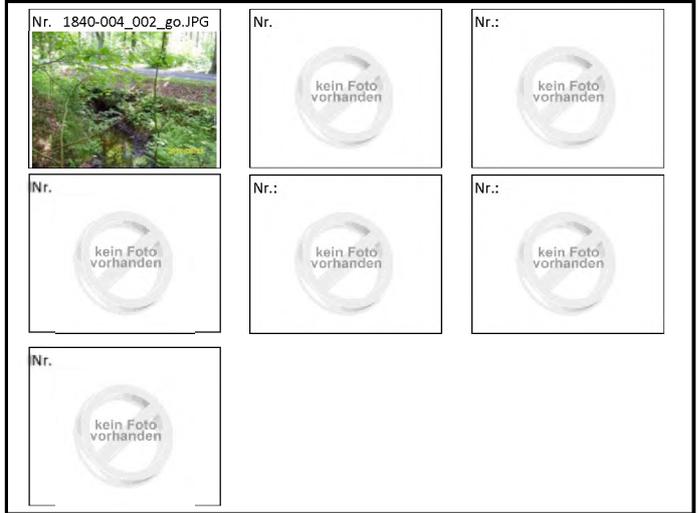
Nr.: 1840-004_001_go.JPG

Störfaktoren: Flutungsgefahr, Straßengraben offen mit Gewässer verbunden (in 1 oder mehr Richtungen). Gefahr, dass Otter diese Rinnen hochwandern und dann am Ende auf die Straße laufen.

Ungünstiges 'Länge zu Durchmesser'-Verhältnis

Brückentyp: Rohrdurchlass Durchlaß Durchmesser: k.A.

Lichte Breite [m]: 0,6
Lichte Höhe [m]: 0,4 Brückenlänge [m]: 9

Bedeutung im Habitatverbund: gering
Verkehrsdichte: mittel
Brückenindex: 0,027
Durchlass-Tauglichkeit: ungeeignet

Trennung Wehr Durchlass	<input type="checkbox"/>	keine notwendig	<input checked="" type="checkbox"/>
Installation oberhalb Wehr	<input type="checkbox"/>	Markierstruktur Steinsch	<input type="checkbox"/>
Installation unterhalb Wehr	<input type="checkbox"/>	Markierstruktur Ufersubstrat	<input type="checkbox"/>
Entfernung Rechen	<input type="checkbox"/>	Markierstruktur Laufbohle fest	<input type="checkbox"/>
Entfernung sonstige Hindernisse	<input type="checkbox"/>	Markierstruktur Laufbohle schwimmend	<input type="checkbox"/>
Kastendurchlass/Maul eins. Berme	<input checked="" type="checkbox"/>	Markierstruktur Podest	<input type="checkbox"/>
Kastendurchlass/Maul beids. Berme	<input type="checkbox"/>	Verrohrung öffnen	<input type="checkbox"/>
Markierstruktur einseitig	<input type="checkbox"/>	Leit-/Schutzzäune notwendig	<input type="checkbox"/>
Markierstruktur beidseitig	<input type="checkbox"/>	Leitstrukturen/ -senken einrichten	<input type="checkbox"/>

Geschwindigkeitsbegrenzung	<input type="checkbox"/>	Bermen an Ufer anbinden	<input type="checkbox"/>
Trockenröhre einbringen	<input type="checkbox"/>	Wiesenzufahrten verlegen	<input type="checkbox"/>
		Komplexmaßnahmen notwendig	<input type="checkbox"/>
