# Einschätzung von Durchlass-Bauwerken und Gefährdung des Fischotters

Aufnahme Nummer: 1841-011

Gewässername: k.A.  
Lage: Wänsberg  
Straße: L 181  
Landesstraße  
Totfunde: 0

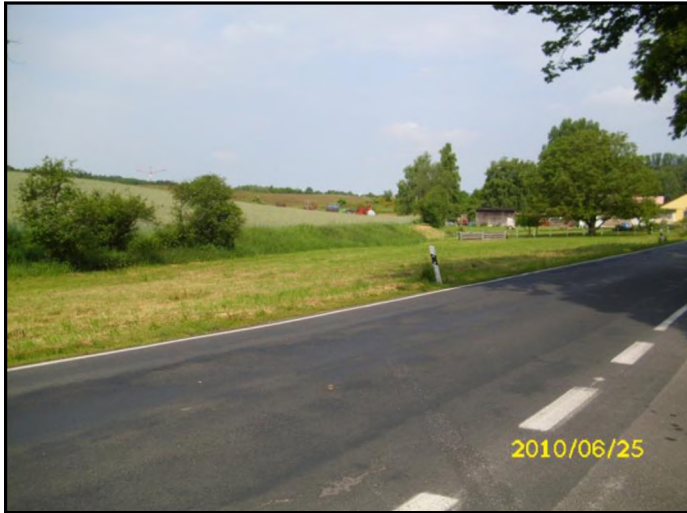
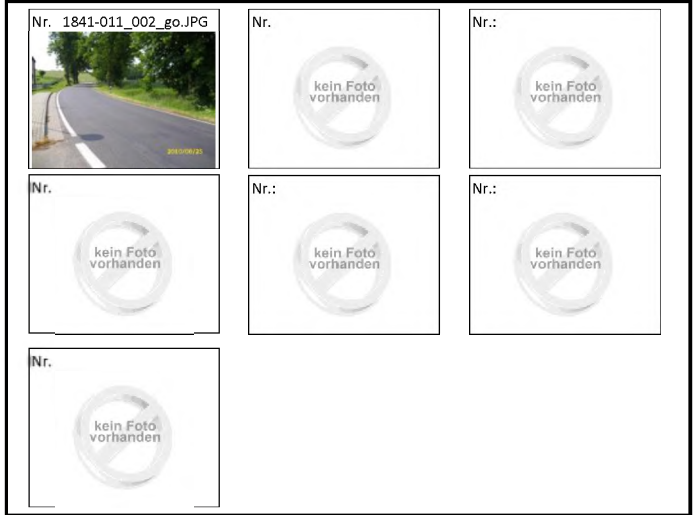
Nr.: 1841-011\_001\_go.JPG

Brückentyp: Rohrdurchlass  
Durchlaß Durchmesser: k.A.  
Lichte Breite [m]: 0  
Lichte Höhe [m]: 0  
Brückenlänge [m]: (Fuß 16, k.A.)  
Bermen-Anzahl: keine  
Bermenform: keine  
Bermen-Neigung: keine  
Bermen-Breite [m]: keine  
Bermen-Verfügbar: keine  
keine

Bedeutung im Habitatverbund: gering  
Verkehrsdichte: mittel  
Brückenindex: 0  
Durchlass-Tauglichkeit: ungeeignet

Geschwindigkeitsbegrenzung	<input type="checkbox"/>	Bermen an Ufer anbinden	<input type="checkbox"/>
Trockenröhre einbringen	<input checked="" type="checkbox"/>	Wiesenzufahrten verlegen	<input type="checkbox"/>
		Komplexmaßnahmen notwendig	<input type="checkbox"/>
