Einschätzung von Durchlass-Bauwerken und Gefährdung des Fischotters

Aufnahme Nummer: 1842-015

Aufnahme-Datum: 16.06.2010

Gewässername: Trebel
Lage: Siemersdorf trebel
Straße: L 22
Landesstraße
Totfunde: 0

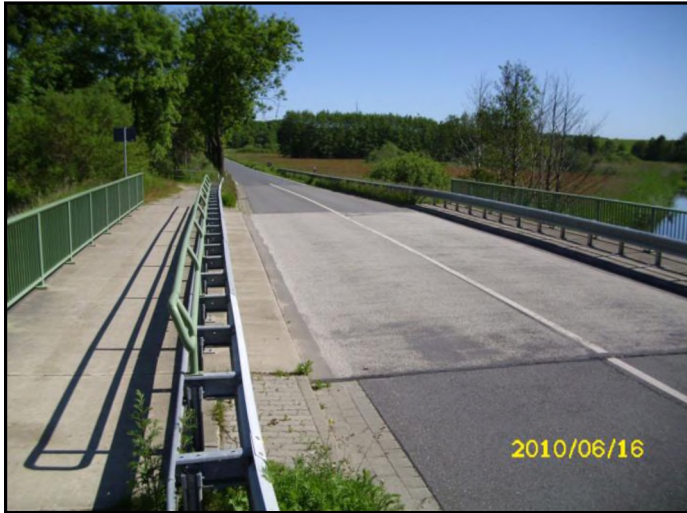
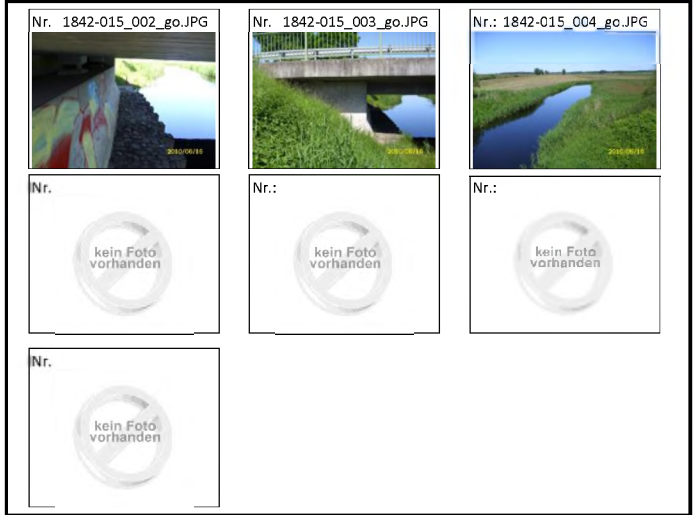
Nr.: 1842-015_001_go.JPG

Störfaktoren: Flutungsgefahr , Knick im Gewässerverlauf. Gefahr, dass Otter den kürzesten Weg wählen , Berme schmal

Straßengraben offen mit Gewässer verbunden (in 1 oder mehr Richtungen). Gefahr, dass Otter diese Rinnen hochwandern und dann am Ende auf die Straße laufen.

Brückentyp: Kastenbrücke
Durchlaß Durchmesser: k.A.

Lichte Breite [m]: 12,5
Lichte Höhe [m]: 1,6
Bermen-Anzahl: beidseitig
Bermenform: DU Beton
Brückenlänge [m]: 11

Bermen-Neigung: 0-15°
0-15°
Bermen-Breite [m]: 0,75
0,75
