# Einschätzung von Durchlass-Bauwerken und Gefährdung des Fischotters

Aufnahme Nummer: 1843-002

Aufnahme-Datum: 16.06.2010

Gewässername: Blinder Trebel  
Lage: Landweg Öbelitz-Neumühl  
Straße: k.A.  
sonstige Straße  
Todfunde: 1

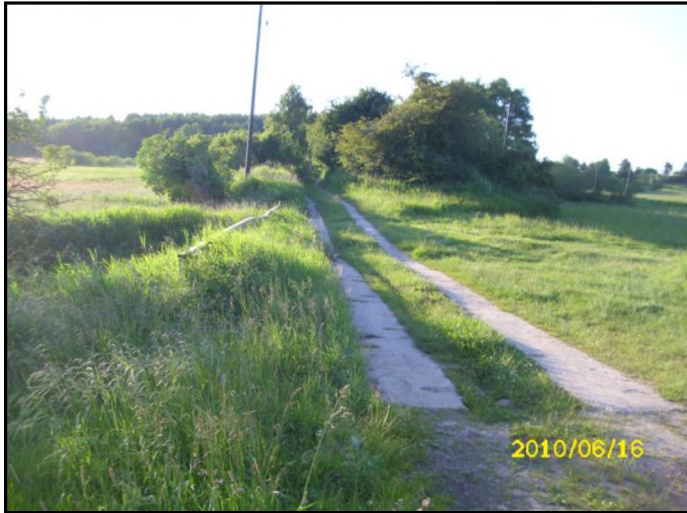
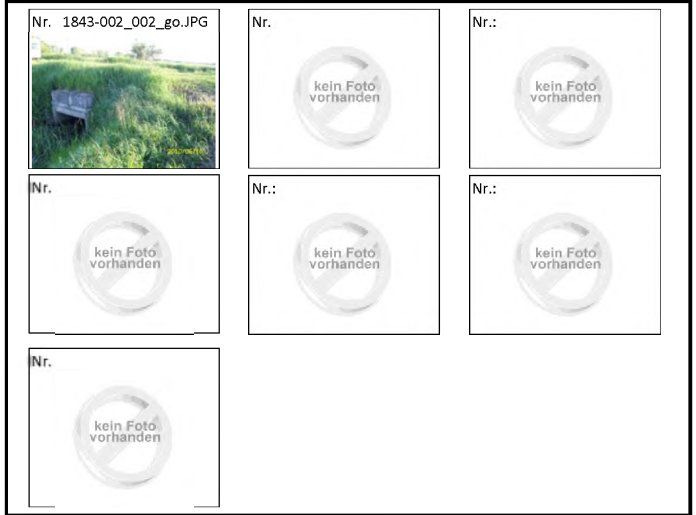
Nr.: 1843-002\_001\_go.JPG

Störfaktoren: Flutungsgefahr , Böschung ungünstig für wandernde Tiere (zum Gewässer steiler und tiefer als Böschung zur Straße).

Ungünstiges 'Länge zu Durchmesser'-Verhältnis , Zufahrt Wiese/Feld, der Otter aus dem Wasser und damit auf die Böschung und dichter an die Straße führt.

Brückentyp: Kastendurchlass  
Durchlaß Durchmesser: k.A.  
Lichte Breite [m]: 2  
Lichte Höhe [m]: 1  
Brückenlänge [m]: 8  
Bermen-Anzahl: keine  
Bermenform: keine  
Bermen-Neigung: keine  
Bermen-Breite [m]: keine  
keine  
Bermen-Verfügbar: keine  
keine

Bedeutung im Habitatverbund: sehr hoch  
Verkehrsdichte: gering  
Brückenindex: 0,25  
Durchlass-Tauglichkeit: bedingt geeignet

Trennung Wehr Durchlass	<input type="checkbox"/>	keine notwendig	<input checked="" type="checkbox"/>
Installation oberhalb Wehr	<input type="checkbox"/>	Markierstruktur Steinsch	<input type="checkbox"/>
Installation unterhalb Wehr	<input type="checkbox"/>	Markierstruktur Ufersubstrat	<input type="checkbox"/>
Entfernung Rechen	<input type="checkbox"/>	Markierstruktur Laufbohle fest	<input type="checkbox"/>
Entfernung sonstige Hindernisse	<input type="checkbox"/>	Markierstruktur Laufbohle schwimmend	<input type="checkbox"/>
Kastendurchlass/Maul eins. Berme	<input type="checkbox"/>	Markierstruktur Podest	<input type="checkbox"/>
Kastendurchlass/Maul beids. Berme	<input checked="" type="checkbox"/>	Verrohrung öffnen	<input type="checkbox"/>
Markierstruktur einseitig	<input type="checkbox"/>	Leit-/Schutzzäune notwendig	<input type="checkbox"/>
Markierstruktur beidseitig	<input type="checkbox"/>	Leitstrukturen/ -senken einrichten	<input type="checkbox"/>

Geschwindigkeitsbegrenzung	<input type="checkbox"/>	Bermen an Ufer anbinden	<input type="checkbox"/>
Trockenröhre einbringen	<input type="checkbox"/>	Wiesenzufahrten verlegen	<input type="checkbox"/>
		Komplexmaßnahmen notwendig	<input type="checkbox"/>
