# Einschätzung von Durchlass-Bauwerken und Gefährdung des Fischotters

Aufnahme Nummer: 1844-004

Gewässername: Jarpenbeek  
Lage: Grimmen Solid.Straße  
Straße: k.A.  
sonstige Straße  
Todfunde: 0

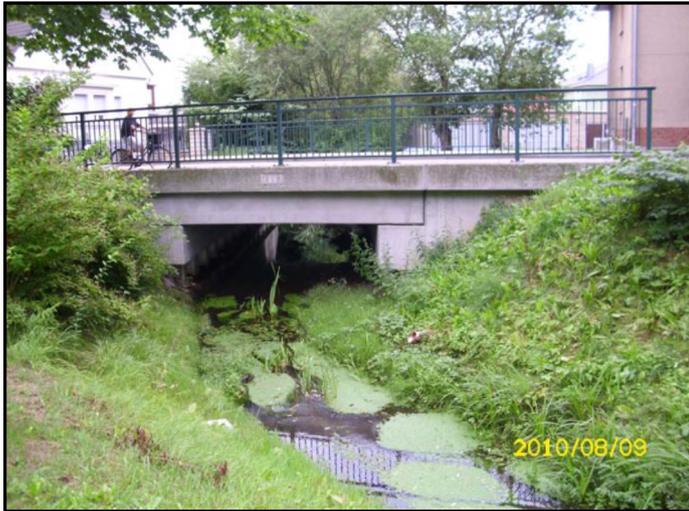
Nr.: 1844-004\_001\_go.JPG

Störfaktoren: Böschung ungünstig für wandernde Tiere (zum Gewässer steiler und tiefer als Böschung zur Straße). , Ungünstiges 'Länge zu Durchmesser'-Verhältnis , Bermen zu tief

Brückentyp: Kastenbrücke  
Durchlaß Durchmesser: k.A.  
Lichte Breite [m]: 4,5  
Lichte Höhe [m]: 1,5  
Brückenlänge [m]: 11  
Bermen-Anzahl: beidseitig  
Bermenform: DU Feldstein  
Bermen-Neigung: 0-15°  
Bermen-Breite [m]: 1  
0-15°  
1,5  
Bermen-Verfügbar: wechselnd, mehr über  
wechselnd, mehr über

Bedeutung im Habitatverbund: sehr hoch  
Verkehrsdichte: hoch  
Brückenindex: 0,614  
Durchlass-Tauglichkeit: bedingt geeignet

**Priorität Festlegung: sehr hoch**
