Einschätzung von Durchlass-Bauwerken und Gefährdung des Fischotters

Aufnahme Nummer: 1845-003

Gewässername: Ryckgraben
Lage: Groß Petershagen
Straße: K 4
Kreisstraße
Todfunde: 0

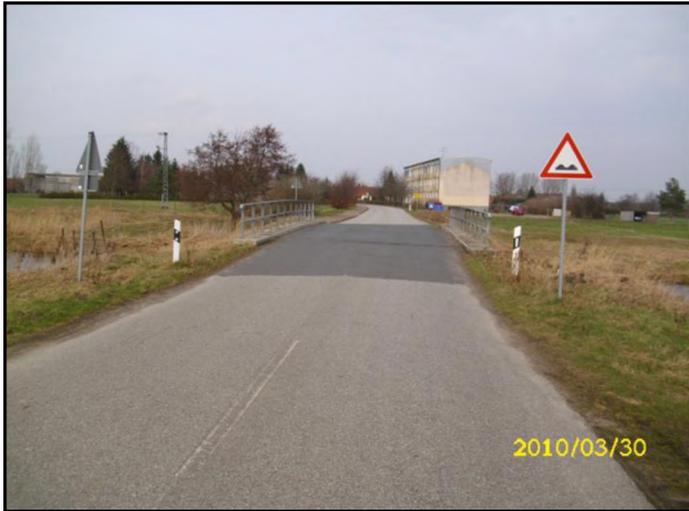
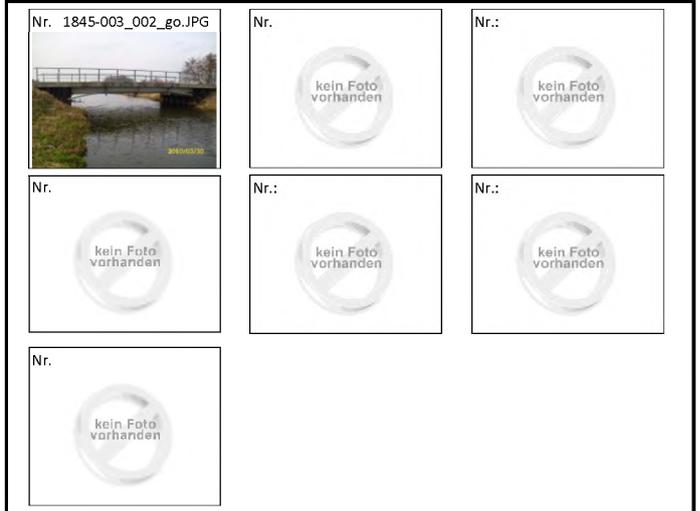
Nr.: 1845-003_001_go.JPG

Störfaktoren: Bermen fehlerhaft

Bermen-Verfügbar: fast ständig überflutet
fast ständig überflutet

Bedeutung im Habitatverbund: sehr hoch
Verkehrsdichte: mittel
Brückenindex: 2,679
Durchlass-Tauglichkeit: bedingt geeignet

Trennung Wehr Durchlass	<input type="checkbox"/>	keine notwendig	<input type="checkbox"/>
Installation oberhalb Wehr	<input type="checkbox"/>	Markierstruktur Steinsch	<input type="checkbox"/>
Installation unterhalb Wehr	<input type="checkbox"/>	Markierstruktur Ufersubstrat	<input checked="" type="checkbox"/>
Entfernung Rechen	<input type="checkbox"/>	Markierstruktur Laufbohle fest	<input type="checkbox"/>
Entfernung sonstige Hindernisse	<input type="checkbox"/>	Markierstruktur Laufbohle schwimmend	<input type="checkbox"/>
Kastendurchlass/Maul eins. Berme	<input type="checkbox"/>	Markierstruktur Podest	<input type="checkbox"/>
Kastendurchlass/Maul beids. Berme	<input checked="" type="checkbox"/>	Verrohrung öffnen	<input type="checkbox"/>
Markierstruktur einseitig	<input type="checkbox"/>	Leit-/Schutzzäune notwendig	<input type="checkbox"/>
Markierstruktur beidseitig	<input type="checkbox"/>	Leitstrukturen/ -senken einrichten	<input type="checkbox"/>
