Einschätzung von Durchlass-Bauwerken und Gefährdung des Fischotters

Aufnahme Nummer: 1845-005

Aufnahme-Datum: 16.12.2009

Gewässername: k.A.
Lage: Ö Klein Kieshof
Straße: K 5
Kreisstraße
Totfunde: 0

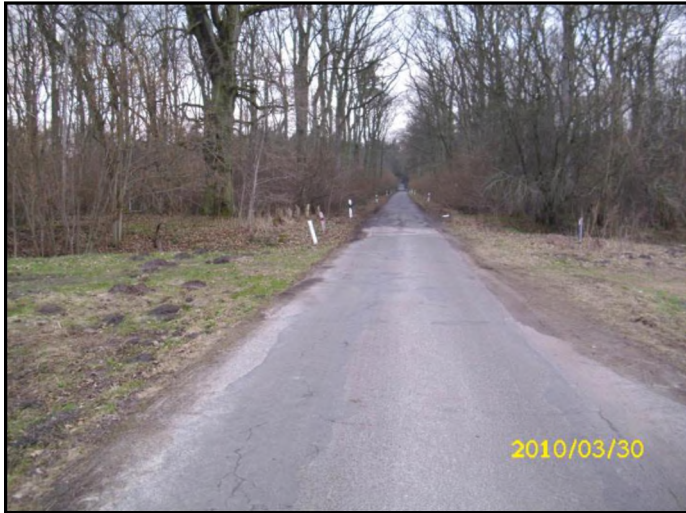
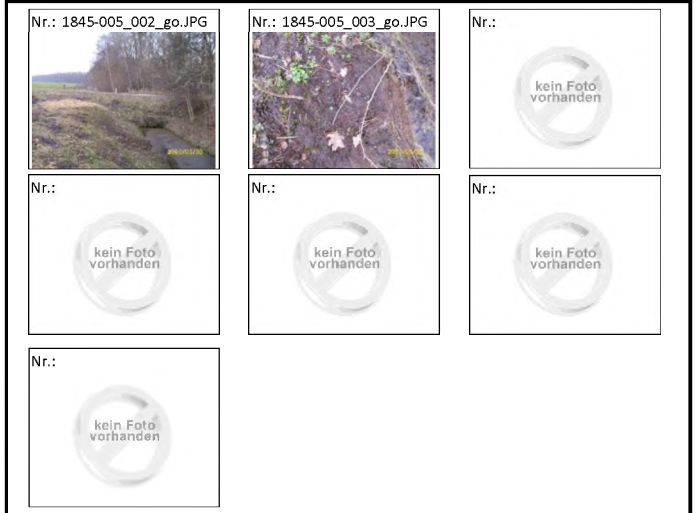
Nr.: 1845-005_001_go.JPG

Störfaktoren: Durchlass vollständig geflutet

Brückentyp: Rohrdurchlass

Brückenlänge [m]: 16

Bedeutung im Habitatverbund: mittel
Verkehrsdichte: mittel
Brückenindex: 0
Durchlass-Tauglichkeit: ungeeignet

Geschwindigkeitsbegrenzung	<input type="checkbox"/>	Bermen an Ufer anbinden	<input type="checkbox"/>
Trockenröhre einbringen	<input checked="" type="checkbox"/>	Wiesenzufahrten verlegen	<input type="checkbox"/>
		Komplexmaßnahmen notwendig	<input type="checkbox"/>
