Einschätzung von Durchlass-Bauwerken und Gefährdung des Fischotters

Aufnahme Nummer: 1846-004

Aufnahme-Datum: 08.12.2009

Gewässername: Ryck
Lage: Ryck Wackerow
Straße: B 109
Bundesstraße
Totfunde: 0

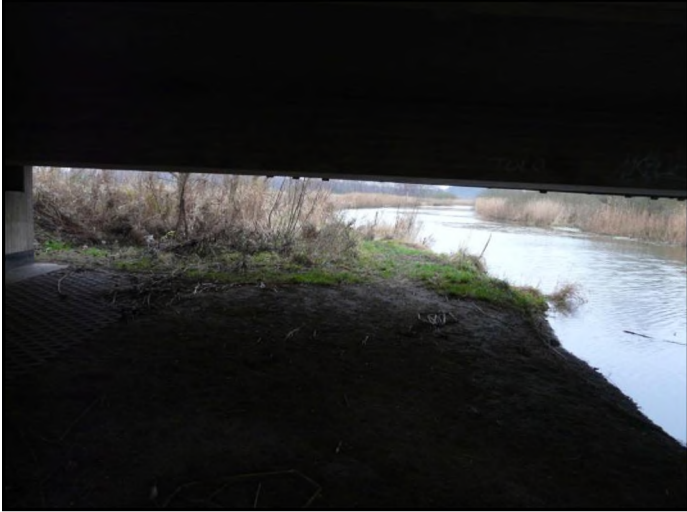
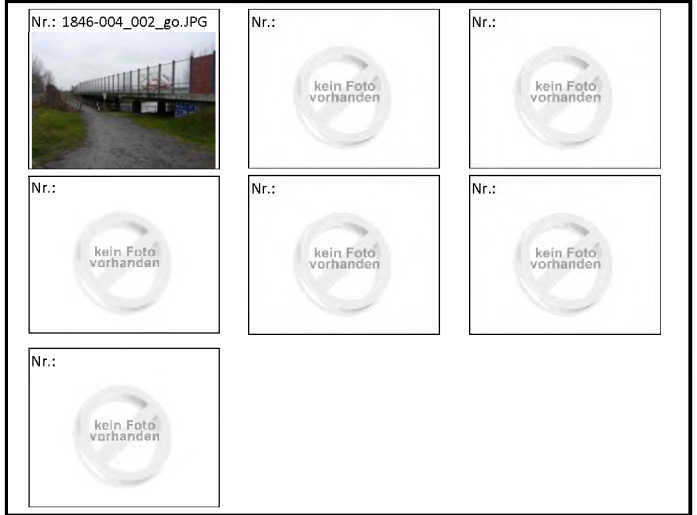
Nr.: 1846-004_001_go.JPG

sonstige Störfaktoren: resten der alte Brücke Und Parallelradweg

Brückentyp: Kastenbrücke

Bedeutung im Habitatverbund: sehr hoch
Verkehrsdichte: mittel
Brückenindex: 4,125
Durchlass-Tauglichkeit: gut geeignet

Priorität Festlegung: gering
