# Einschätzung von Durchlass-Bauwerken und Gefährdung des Fischotters

Aufnahme Nummer: 1846-016

Aufnahme-Datum: 01.09.2010

Gewässername: k.A.  
Lage: Frätow s  
Straße: k.A.  
sonstige Straße  
Totfunde: 0

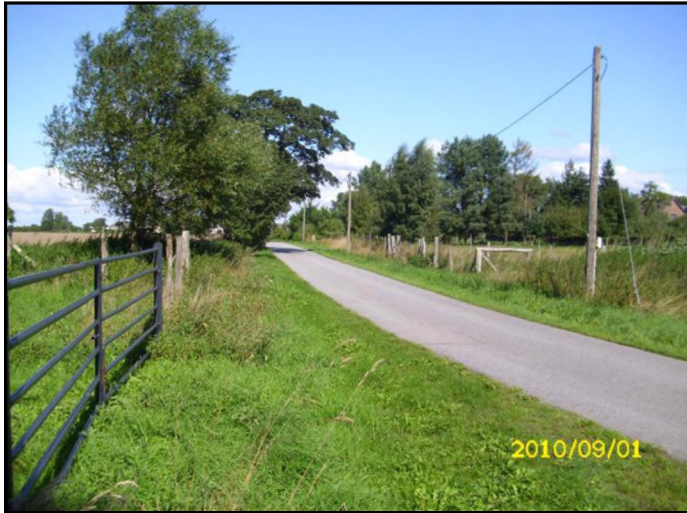
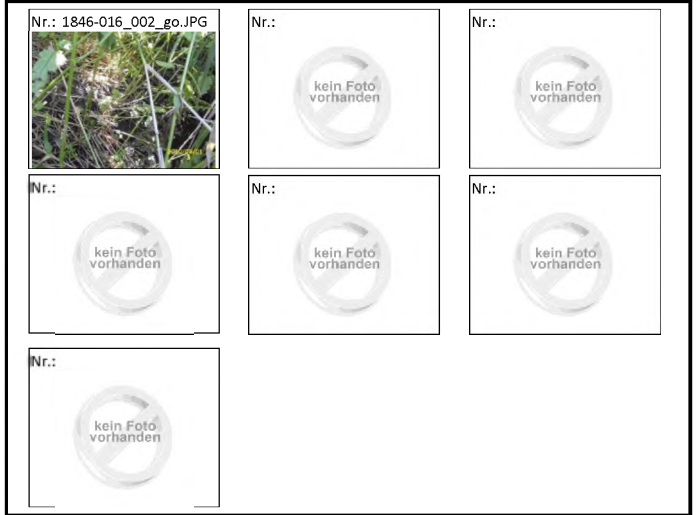
Nr.: 1846-016\_001\_go.JPG

Störfaktoren: DL vollständig geflutet, Böschung ungünstig für wandernde Tiere (zum Gewässer steiler und tiefer als Böschung zur Straße).

Ungünstiges "Länge zu Durchmesser"-Verhältnis

Trennung Wehr Durchlass	<input type="checkbox"/>	keine notwendig	<input type="checkbox"/>
Installation oberhalb Wehr	<input type="checkbox"/>	Markierstruktur Steinsch	<input type="checkbox"/>
Installation unterhalb Wehr	<input type="checkbox"/>	Markierstruktur Ufersubstrat	<input type="checkbox"/>
Entfernung Rechen	<input type="checkbox"/>	Markierstruktur Laufbohle fest	<input type="checkbox"/>
Entfernung sonstige Hindernisse	<input type="checkbox"/>	Markierstruktur Laufbohle schwimmend	<input type="checkbox"/>
Kastendurchlass/Maul eins. Berme	<input checked="" type="checkbox"/>	Markierstruktur Podest	<input type="checkbox"/>
Kastendurchlass/Maul beids. Berme	<input type="checkbox"/>	Verrohrung öffnen	<input type="checkbox"/>
Markierstruktur einseitig	<input type="checkbox"/>	Leit-/Schutzzäune notwendig	<input type="checkbox"/>
Markierstruktur beidseitig	<input type="checkbox"/>	Leitstrukturen/ -senken einrichten	<input checked="" type="checkbox"/>

Geschwindigkeitsbegrenzung	<input type="checkbox"/>	Bermen an Ufer anbinden	<input type="checkbox"/>
Trockenröhre einbringen	<input checked="" type="checkbox"/>	Wiesenzufahrten verlegen	<input type="checkbox"/>
		Komplexmaßnahmen notwendig	<input type="checkbox"/>
