# Einschätzung von Durchlass-Bauwerken und Gefährdung des Fischotters

Aufnahme Nummer: 1846-019 Aufnahme-Datum: 01.09.2010

Gewässername: Gristower Wieck  
Lage: Insel Riems  
Straße: k.A.  
sonstige Straße  
Todfunde: 0

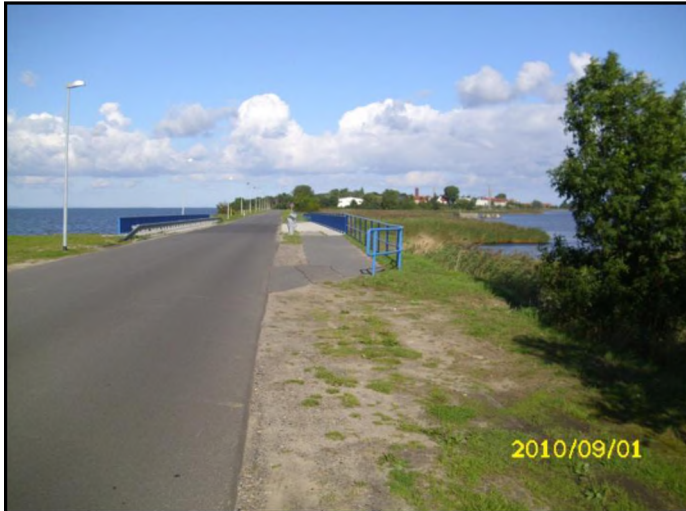
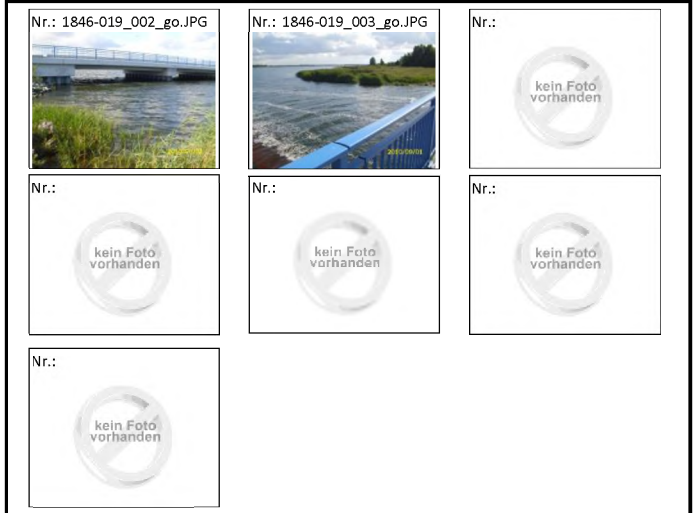
Nr.: 1846-019\_001\_go.JPG

sonstige Störfaktoren: Kleiner Durchlass in langer Damm der Gristower Wieck von Strelasund trennt.

Lichte Breite [m]: 34  
Lichte Höhe [m]: 1,6 Brückenlänge [m]: 12

Trennung Wehr Durchlass	<input type="checkbox"/>	keine notwendig	<input checked="" type="checkbox"/>
Installation oberhalb Wehr	<input type="checkbox"/>	Markierstruktur Steinsch	<input type="checkbox"/>
Installation unterhalb Wehr	<input type="checkbox"/>	Markierstruktur Ufersubstrat	<input type="checkbox"/>
Entfernung Rechen	<input type="checkbox"/>	Markierstruktur Laufbohle fest	<input type="checkbox"/>
Entfernung sonstige Hindernisse	<input type="checkbox"/>	Markierstruktur Laufbohle schwimmend	<input type="checkbox"/>
Kastendurchlass/Maul eins. Berme	<input type="checkbox"/>	Markierstruktur Podest	<input type="checkbox"/>
Kastendurchlass/Maul beids. Berme	<input type="checkbox"/>	Verrohrung öffnen	<input type="checkbox"/>
Markierstruktur einseitig	<input type="checkbox"/>	Leit-/Schutzzäune notwendig	<input type="checkbox"/>
Markierstruktur beidseitig	<input type="checkbox"/>	Leitstrukturen/ -senken einrichten	<input type="checkbox"/>

Geschwindigkeitsbegrenzung	<input type="checkbox"/>	Bermen an Ufer anbinden	<input type="checkbox"/>
Trockenröhre einbringen	<input type="checkbox"/>	Wiesenzufahrten verlegen	<input type="checkbox"/>
		Komplexmaßnahmen notwendig	<input checked="" type="checkbox"/>
