Einschätzung von Durchlass-Bauwerken und Gefährdung des Fischotters

Aufnahme Nummer: 1847-009

Aufnahme-Datum: 02.06.2010

Gewässername: k.A.
Lage: westl. Wüsterhusen
Straße: K 22
Kreisstraße
Todfunde: 0

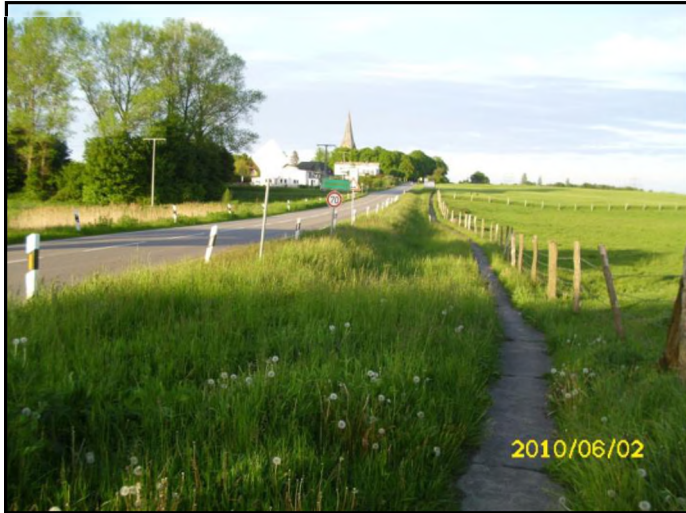
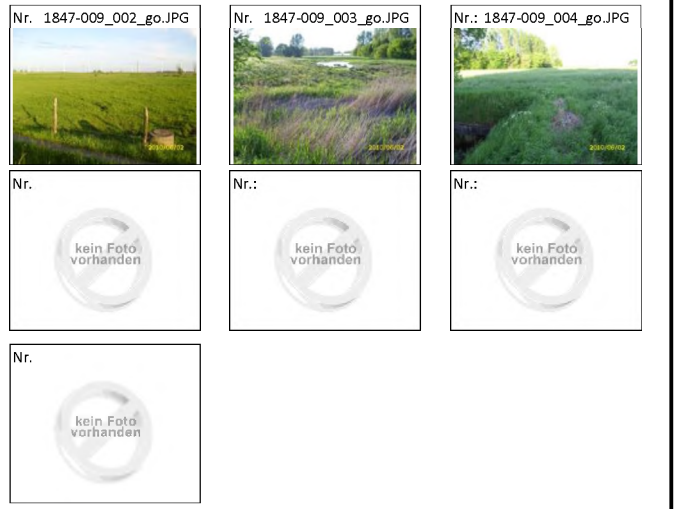
Nr.: 1847-009_001_go.JPG

Störfaktoren: Verrohrt

Brückentyp: Rohrdurchlass

Bedeutung im Habitatverbund: gering
Verkehrsdichte: mittel
Brückenindex: 0
Durchlass-Tauglichkeit: ungeeignet

Trennung Wehr Durchlass	<input type="checkbox"/>	keine notwendig	<input type="checkbox"/>
Installation oberhalb Wehr	<input type="checkbox"/>	Markierstruktur Steinsch	<input type="checkbox"/>
Installation unterhalb Wehr	<input type="checkbox"/>	Markierstruktur Ufersubstrat	<input type="checkbox"/>
Entfernung Rechen	<input type="checkbox"/>	Markierstruktur Laufbohle fest	<input type="checkbox"/>
Entfernung sonstige Hindernisse	<input type="checkbox"/>	Markierstruktur Laufbohle schwimmend	<input type="checkbox"/>
Kastendurchlass/Maul eins. Berme	<input type="checkbox"/>	Markierstruktur Podest	<input type="checkbox"/>
Kastendurchlass/Maul beids. Berme	<input checked="" type="checkbox"/>	Verrohrung öffnen	<input checked="" type="checkbox"/>
Markierstruktur einseitig	<input type="checkbox"/>	Leit-/Schutzzäune notwendig	<input type="checkbox"/>
Markierstruktur beidseitig	<input type="checkbox"/>	Leitstrukturen/ -senken einrichten	<input checked="" type="checkbox"/>

Geschwindigkeitsbegrenzung	<input type="checkbox"/>	Bermen an Ufer anbinden	<input type="checkbox"/>
Trockenröhre einbringen	<input checked="" type="checkbox"/>	Wiesenzufahrten verlegen	<input type="checkbox"/>
		Komplexmaßnahmen notwendig	<input type="checkbox"/>
