# Einschätzung von Durchlass-Bauwerken und Gefährdung des Fischotters

Aufnahme Nummer: 1932-002 Aufnahme-Datum: 16.03.2011

Gewässername: k.A.  
Lage: Warnkenhagen  
Straße: K 12  
Kreisstraße  
Todfunde: 0

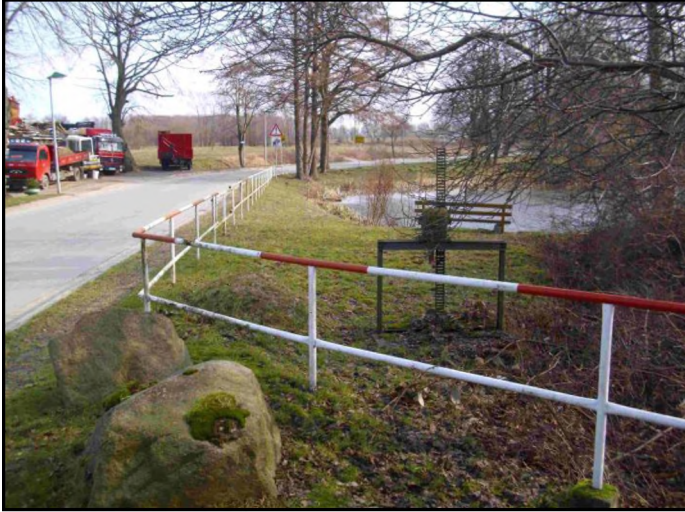
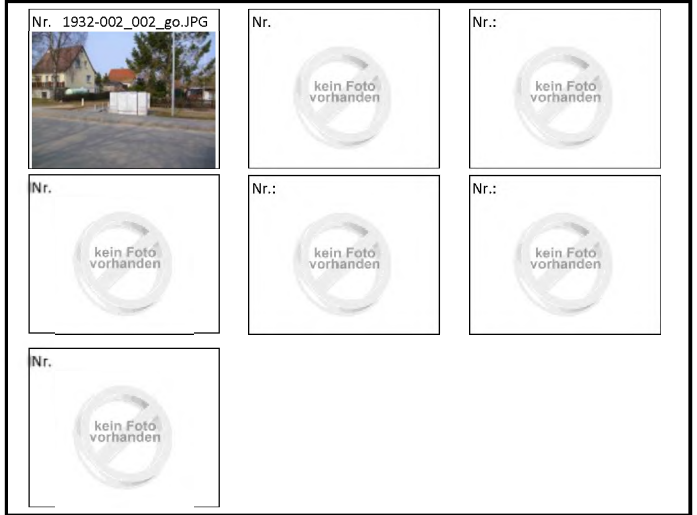
Nr.: 1932-002\_001\_go.JPG

Böschung ungünstig für wandernde Tiere (zum Gewässer steiler und tiefer als Böschung zur Straße).

Brückentyp: Rohrdurchlass  
Durchlaß Durchmesser: k.A.  
Lichte Breite [m]: 0  
Lichte Höhe [m]: 0  
Brückenlänge [m]: (Fuß 14, Verro  
Bermen-Anzahl: keine  
Bermenform: keine  
Bermen-Neigung: keine  
Bermen-Breite [m]: keine  
Bermen-Verfügbar: keine  
keine

Bedeutung im Habitatverbund: gering  
Verkehrsdichte: mittel  
Brückenindex: 0  
Durchlass-Tauglichkeit: ungeeignet

Trennung Wehr Durchlass	<input checked="" type="checkbox"/>	keine notwendig	<input checked="" type="checkbox"/>
Installation oberhalb Wehr	<input type="checkbox"/>	Markierstruktur Steinsch	<input type="checkbox"/>
Installation unterhalb Wehr	<input type="checkbox"/>	Markierstruktur Ufersubstrat	<input type="checkbox"/>
Entfernung Rechen	<input type="checkbox"/>	Markierstruktur Laufbohle fest	<input type="checkbox"/>
Entfernung sonstige Hindernisse	<input type="checkbox"/>	Markierstruktur Laufbohle schwimmend	<input type="checkbox"/>
Kastendurchlass/Maul eins. Berme	<input checked="" type="checkbox"/>	Markierstruktur Podest	<input type="checkbox"/>
Kastendurchlass/Maul beids. Berme	<input type="checkbox"/>	Verrohrung öffnen	<input checked="" type="checkbox"/>
Markierstruktur einseitig	<input type="checkbox"/>	Leit-/Schutzzäune notwendig	<input type="checkbox"/>
Markierstruktur beidseitig	<input type="checkbox"/>	Leitstrukturen/ -senken einrichten	<input type="checkbox"/>

Geschwindigkeitsbegrenzung	<input type="checkbox"/>	Bermen an Ufer anbinden	<input type="checkbox"/>
Trockenröhre einbringen	<input type="checkbox"/>	Wiesenzufahrten verlegen	<input type="checkbox"/>
		Komplexmaßnahmen notwendig	<input checked="" type="checkbox"/>
